## **DOCUMENTO 10**

### **PLANO DE RECUPERAÇÃO DE ÁREA DEGRADADA – PRAD**

**PLANO DE RECUPERAÇÃO DE ÁREAS DEGRADADAS  
SOLICITAÇÃO DE LP + LI + LO  
(SLA - Nº 2022.10.01.003.0003798)  
AMPLIAÇÃO DAS ATIVIDADES  
DE EXTRAÇÃO DE BAUXITA  
COMPANHIA GERAL DE MINAS – CGM  
ANDRADAS – MG**

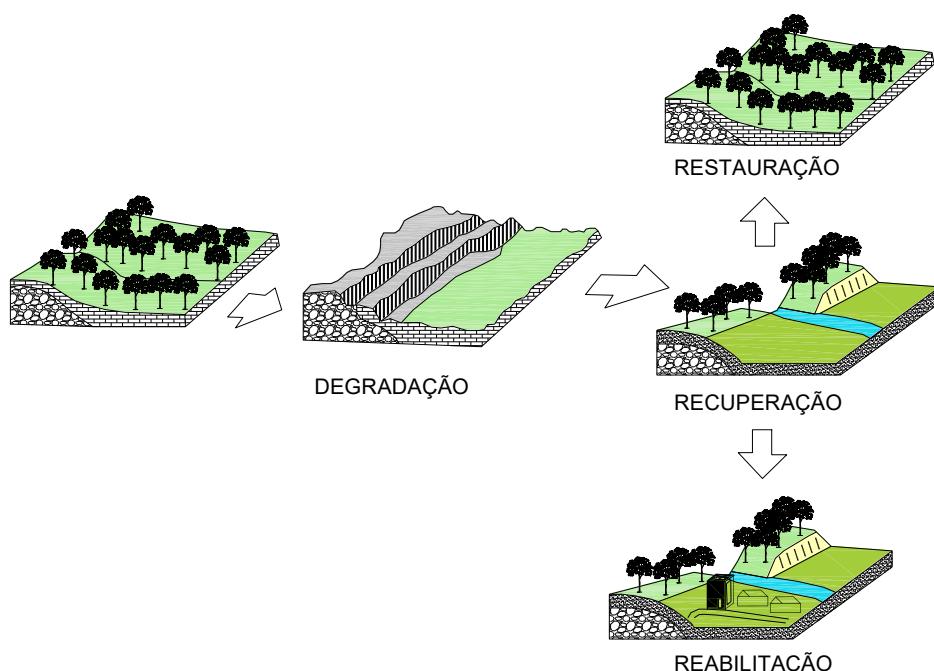
**FIGURA 1.1 – Esquema das possibilidades de recuperação de área degradada.**

Na FIGURA 1.1 é apresentado o esquema teórico que representa as várias possibilidades que a área degradada pode atingir: restauração, recuperação e reabilitação.

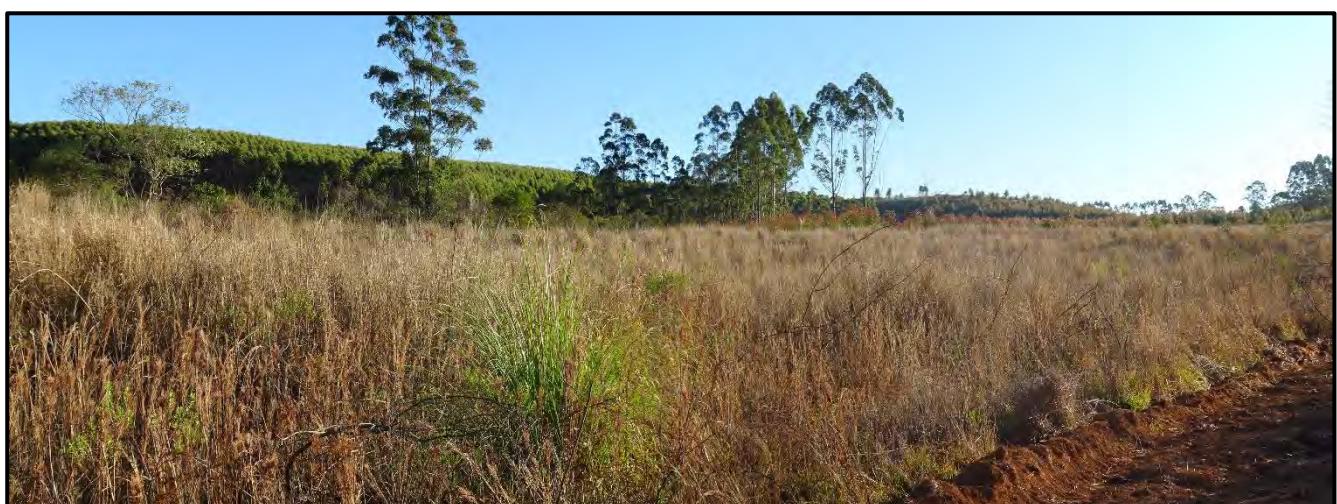
**FOTO 3.1.1** – Frente de lavra 5402, na poligonal Tamanduá, em área antropizada.

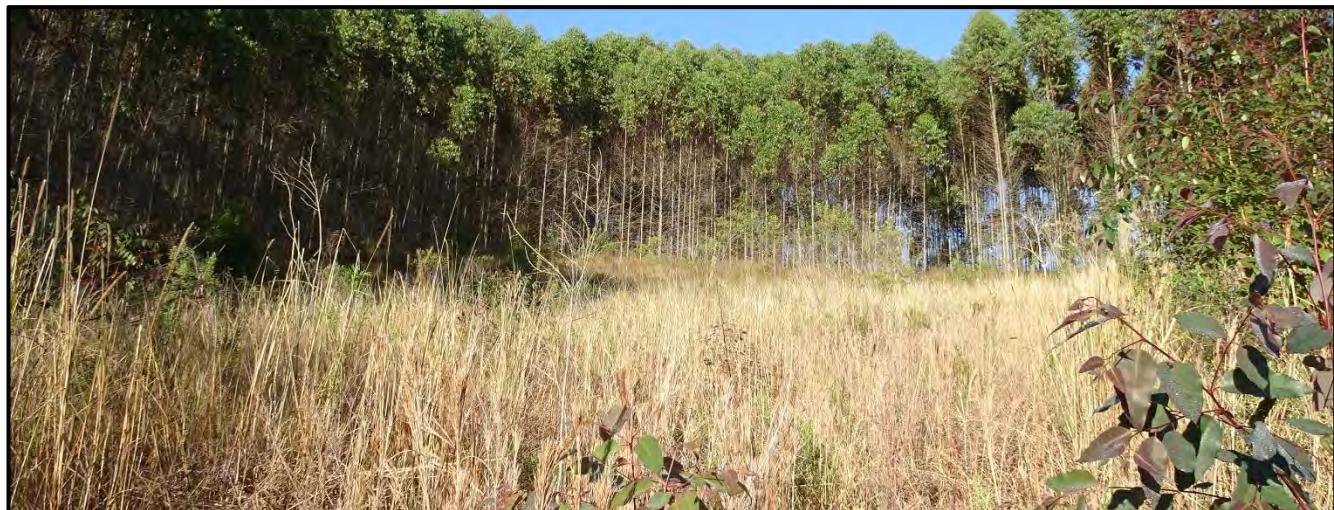
**FOTO 3.1.2** – Vista parcial da frente de lavra 5413, na poligonal Tamanduá, em área antropizada e reflorestamento de eucalipto.

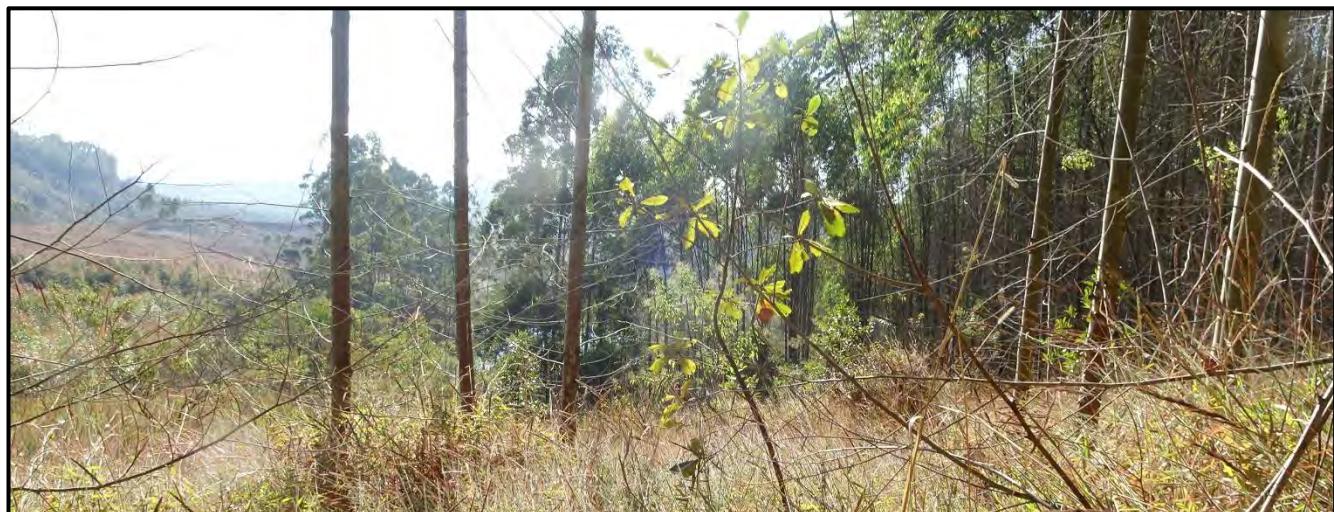
**FOTO 3.1.3** – Vista do interior da frente de lavra 5411, na poligonal Tamanduá, em área ocupada por reflorestamento de eucalipto.

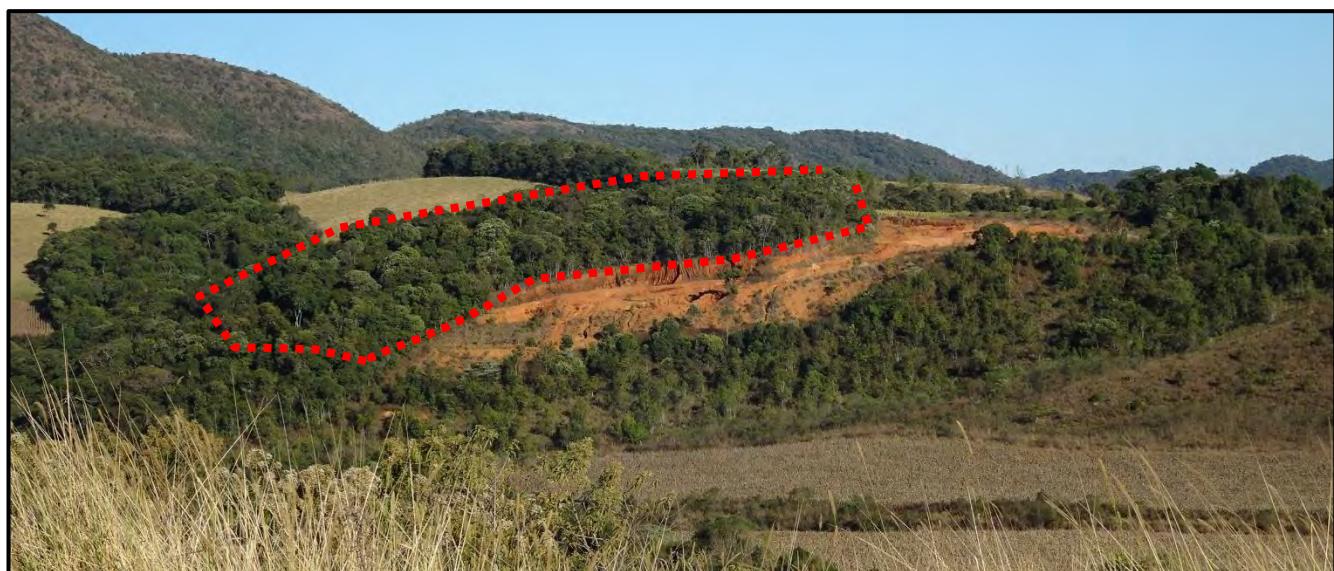
**FOTO 3.1.4** – Frente de lavra 5403, situada na porção sul da poligonal Tamanduá, em área de ocorrência de vegetação nativa em estágio médio de regeneração da Mata Atlântica.

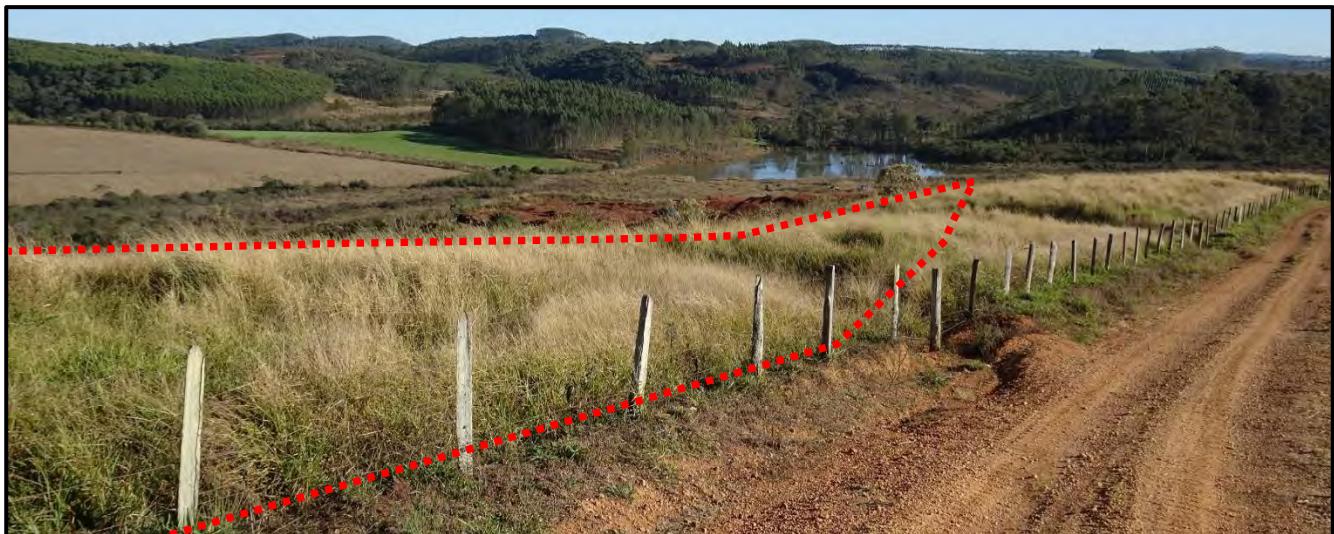
**FOTO 3.1.5** – Vista parcial da frente de lavra 5406, na poligonal Tamanduá, em área antropizada, na divisa com a frente de lavra 1916 da poligonal Manteiga.

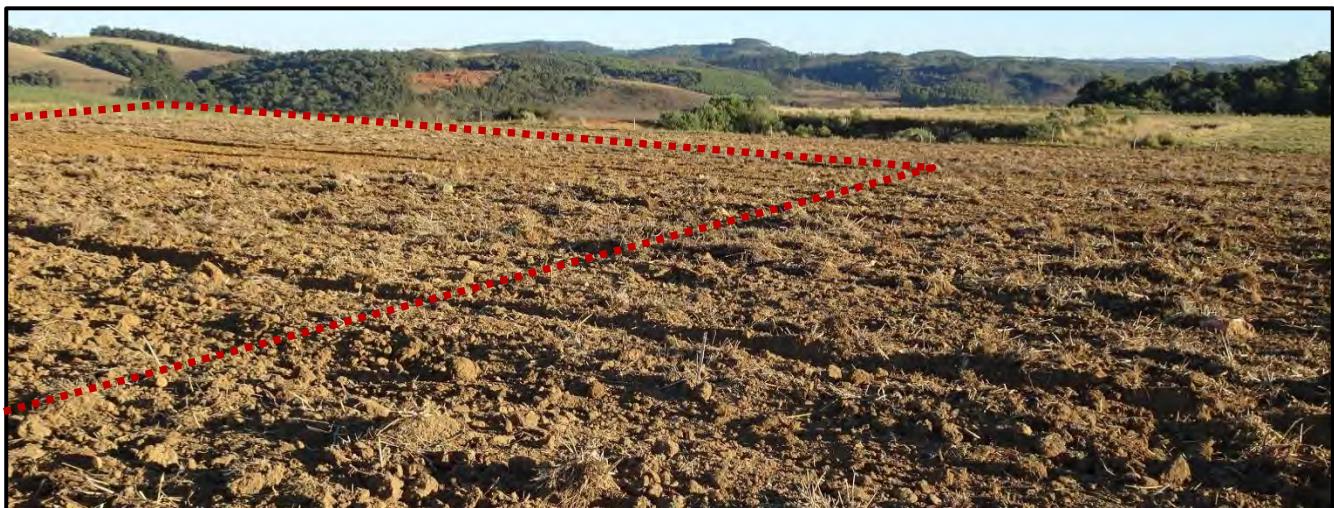
**FOTO 3.1.6** – Frente de lavra 1913, compreendida no extremo sul da poligonal Manteiga, sendo que grande parte é ocupada por área de cultivo agrícola.

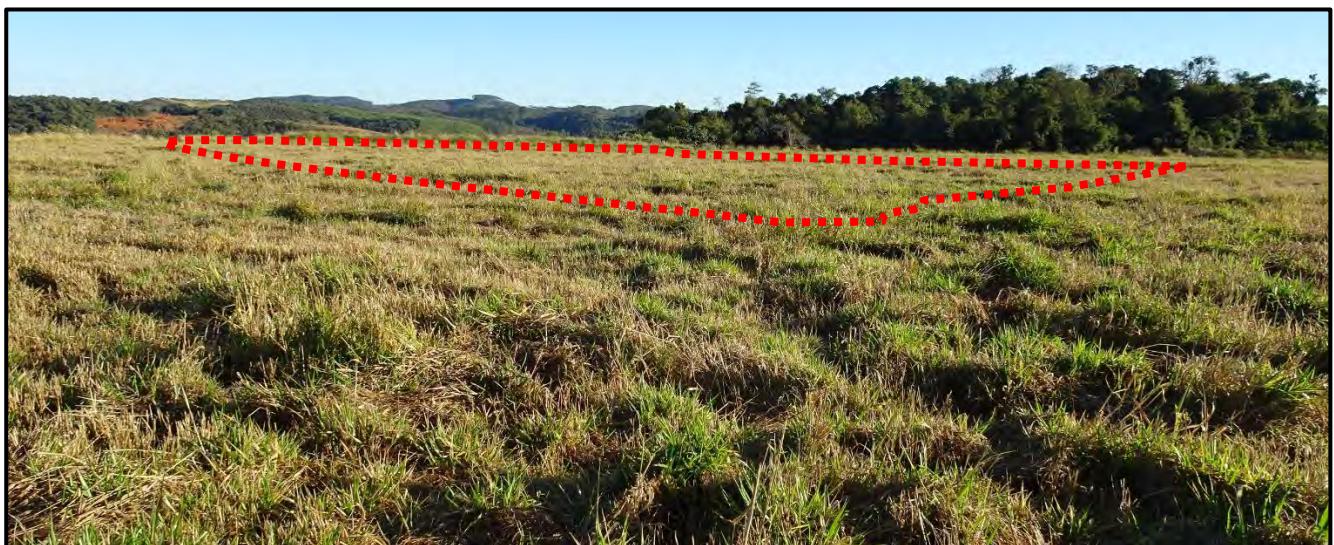
**FOTO 3.1.7** – Frente de lavra 1914, localizada na porção sul da poligonal Manteiga, compreendida em área de cultivo agrícola e de área antropizada.

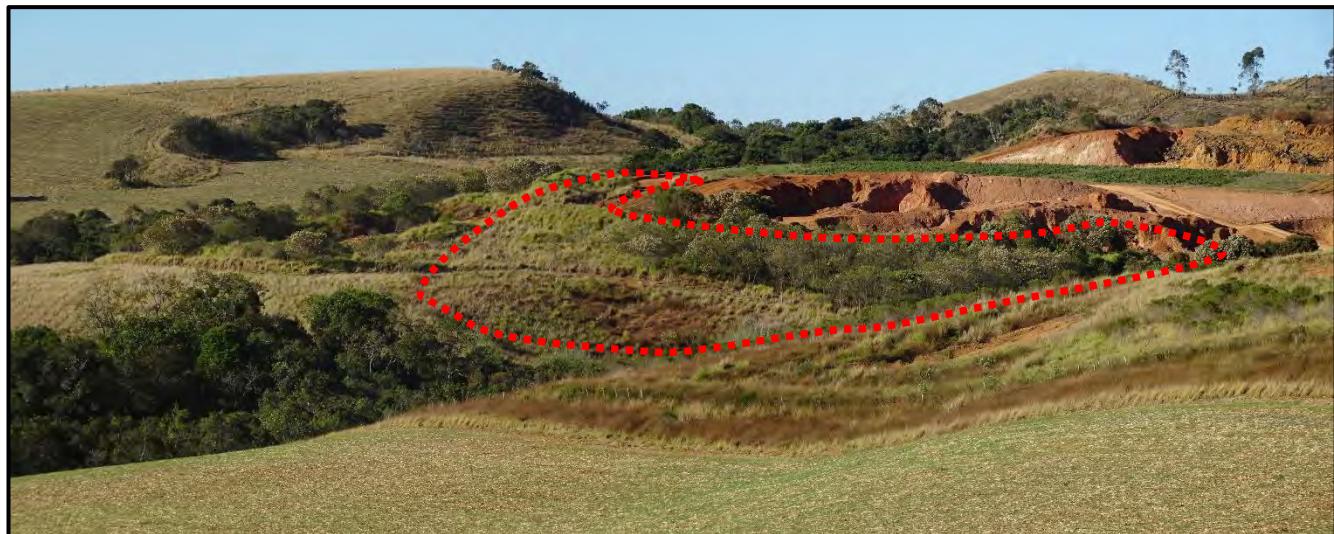
**FOTO 3.1.8** – Frente de lavra 1902, localizada na porção sul da poligonal Manteiga, ocupada por área antropizada.

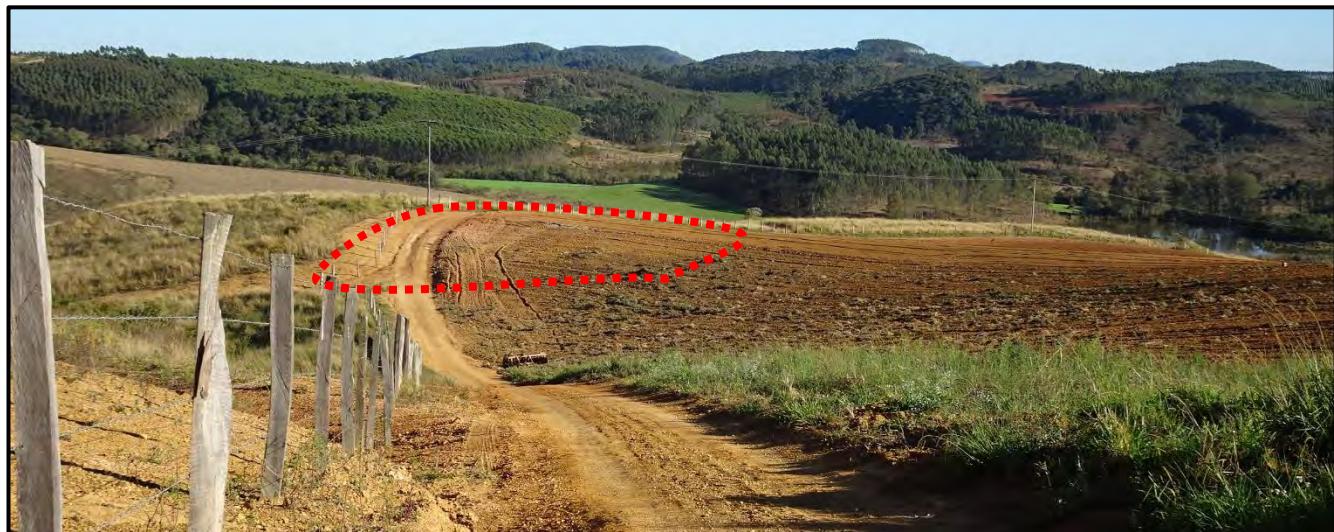
**FOTO 3.1.9** – Frente de lavra 1916, no porção centro-oeste da poligonal Manteiga, na qual se desenvolve o cultivo agrícola.

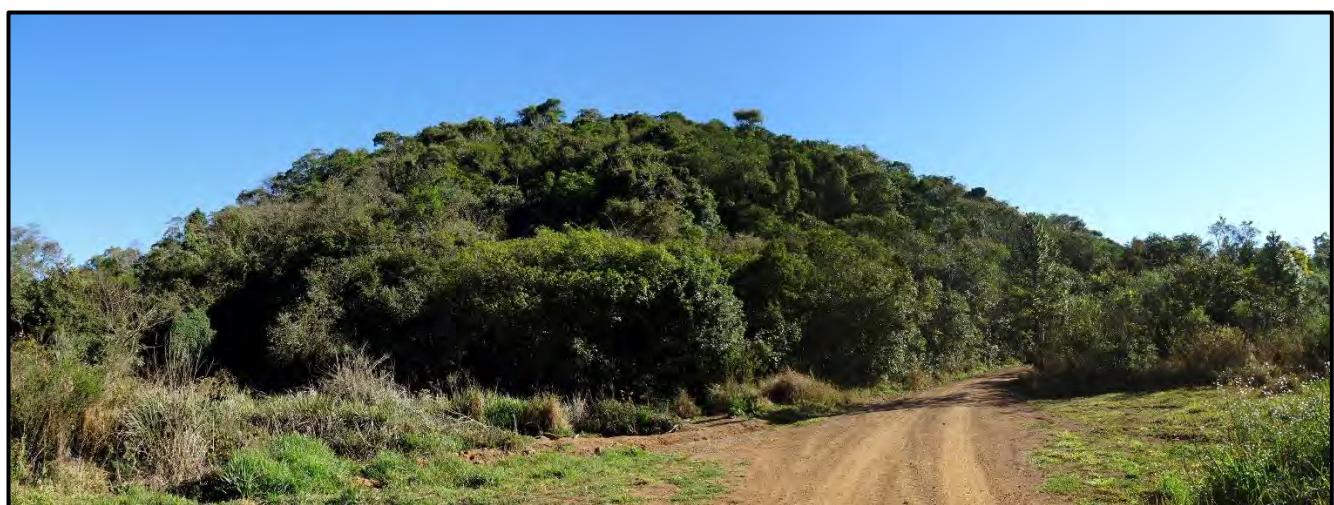
**FOTO 3.1.10** – Ao fundo, observa-se a face sul da frente de lavra 1910, localizada na porção norte da poligonal Manteiga, com fragmento de vegetação nativa em estágio médio de regeneração da Mata Atlântica.

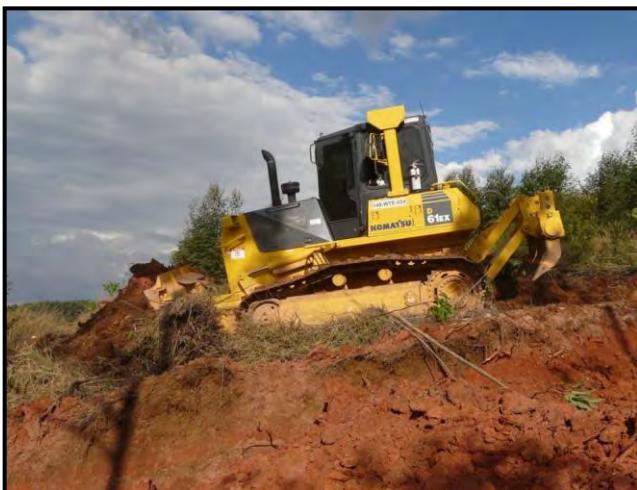
**FOTO 3.1.11** – Trator Komatsu D61 realizando as atividades de decapeamento nas áreas de extração de minério de alumínio (bauxita).

Antes do início da implantação das atividades de lavra, deverá ser realizada de limpeza do terreno. O solo orgânico presente na camada superior dos painéis de lavra (0,3 m em média) será removido por trator de esteiras Komatsu D61, que destinará esse material para a área de armazenamento temporário, nesse caso, localizada na área adjacente à lavra, na área operacional, ou poderá ser utilizado diretamente na recuperação ambiental (FOTO 3.1.11).

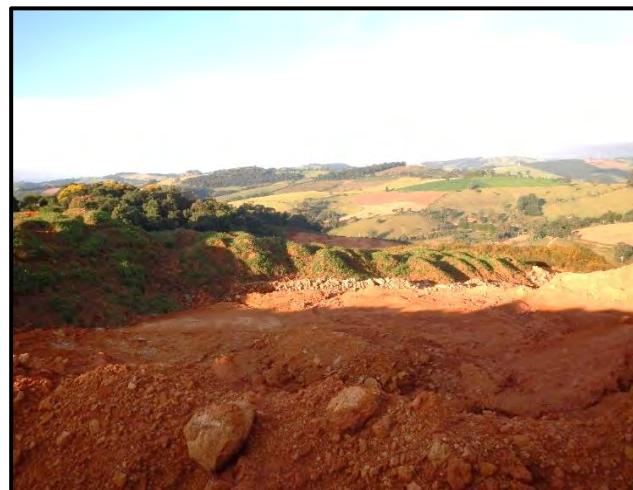
**FOTO 3.1.12** – Leiras de armazenamento do solo orgânico, ao fundo, para posterior utilização na recuperação da área de lavra.

O solo orgânico será armazenado em leiras de até 2 metros de altura e larguras máximas de 5 metros (FOTO 3.1.12). O comprimento das leiras variará de acordo com a área disponível no local.

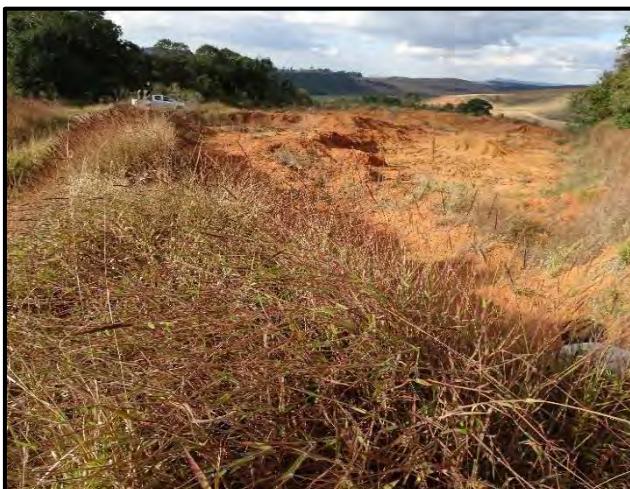
**FOTO 3.3.1** – Local de instalação do pátio de estocagem temporário de minério, na poligonal Tamanduá, em área minerada.

Foram projetados dois pátios intermediários, um para cada mina (Tamanduá e Manteiga). O pátio da área Tamanduá compreenderá uma área de 1,0 ha (FOTO 3.3.1) e a da área Manteiga terá 0,73 ha (FOTO 3.3.2). Esses pátios serão destinados tanto para a estocagem de minério quanto à instalação de peneiras vibratórias semi-móveis compostas por dois decks. Na mina Tamanduá, o pátio ocupará uma antiga área de lavra de bauxita, enquanto que na mina Manteiga ocupará uma área que foi no passado destinado a essa finalidade. Esses pátios contarão com peneiras semi-móveis, para peneirar a bauxita no primeiro metro inicial das jazidas, que vem acompanhada de resíduos orgânicos (raízes, folhas, galhos).

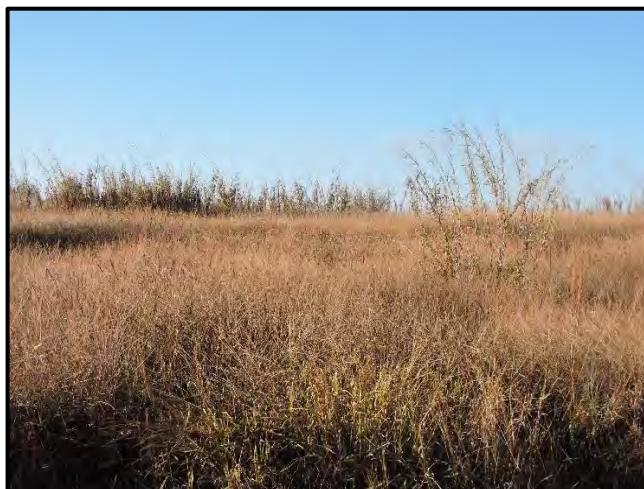
**FOTO 3.3.2** – Vista da porção central do local de instalação do pátio de estocagem temporário de minério, na poligonal Manteiga.

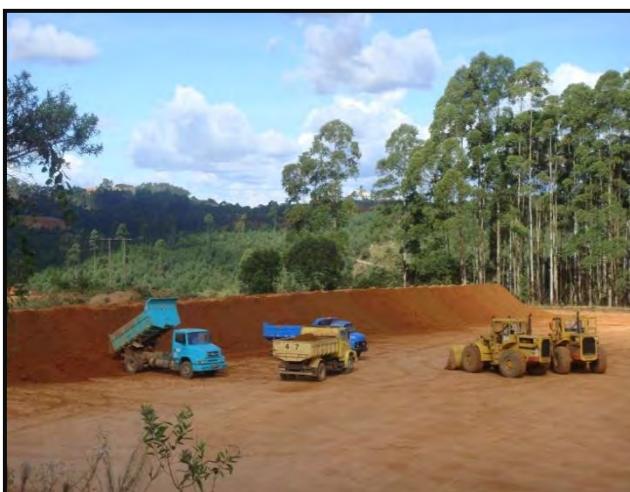
**FOTO 3.3.3** – Exemplo de um pátio intermediário de estocagem de minério da CGM, em uma de suas minas.

Quando houver necessidade de estocagem temporária ou homogeneização do minério, esse material deve ser destinado a um pátio intermediário (FOTO 3.3.3), que posteriormente será encaminhado ao pátio de estocagem da fábrica da Alcoa (FOTO 3.3.4).

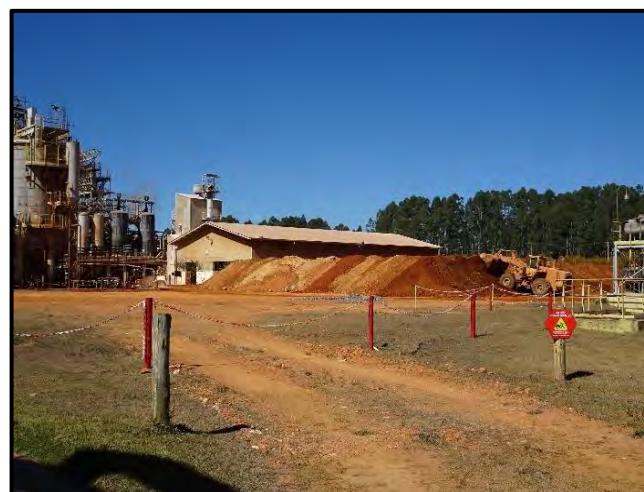
**FOTO 3.3.4** – Pátio interno de recebimento de minério de alumínio (bauxita) do Complexo Industrial da Alcoa.

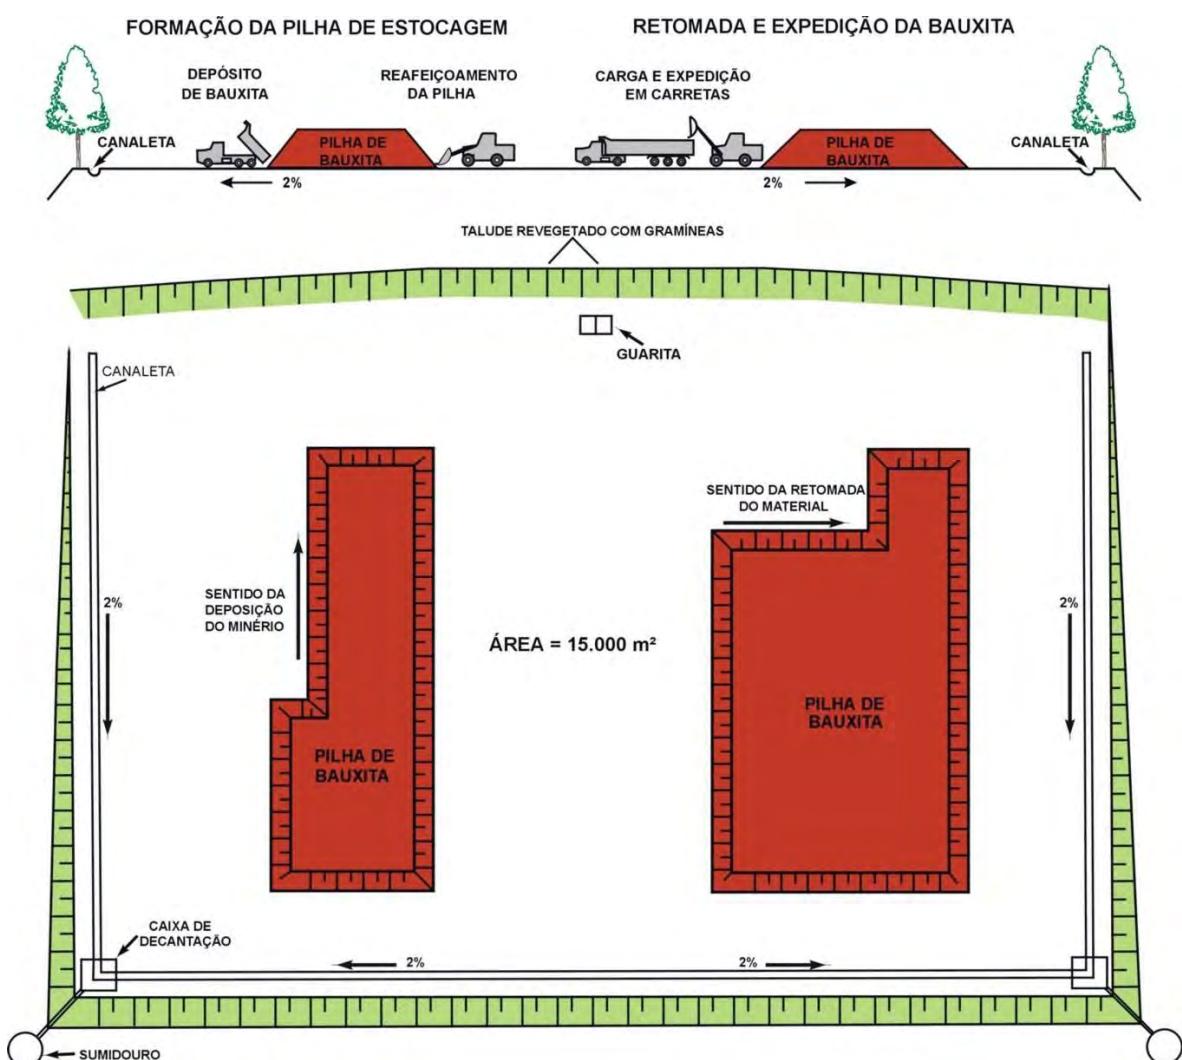
**FIGURA 3.3.1 – Esquema de constituição do pátio de estocagem.**

A localização dos dois pátios é apresentada no DESENHO 649.0.26.2-PRAD-01 – Imagem de Satélite da situação atual. O esquema de constituição do pátio de estocagem é apresentado na FIGURA 3.3.1.

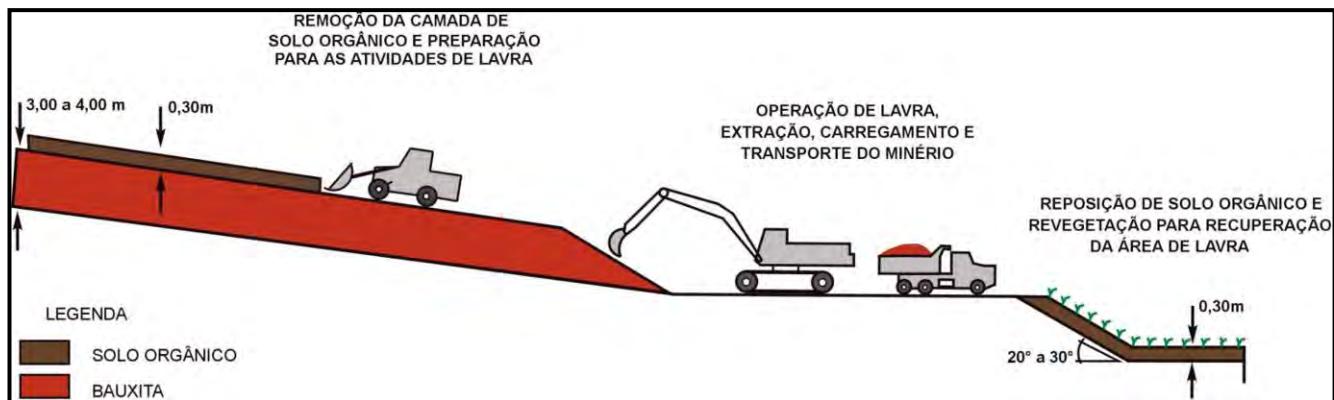
**FIGURA 3.4.1 – Esquema geral das atividades de lavra e de recuperação.**

Na FIGURA 3.4.1 pode-se observar esquema geral das atividades de lavra e de recuperação.

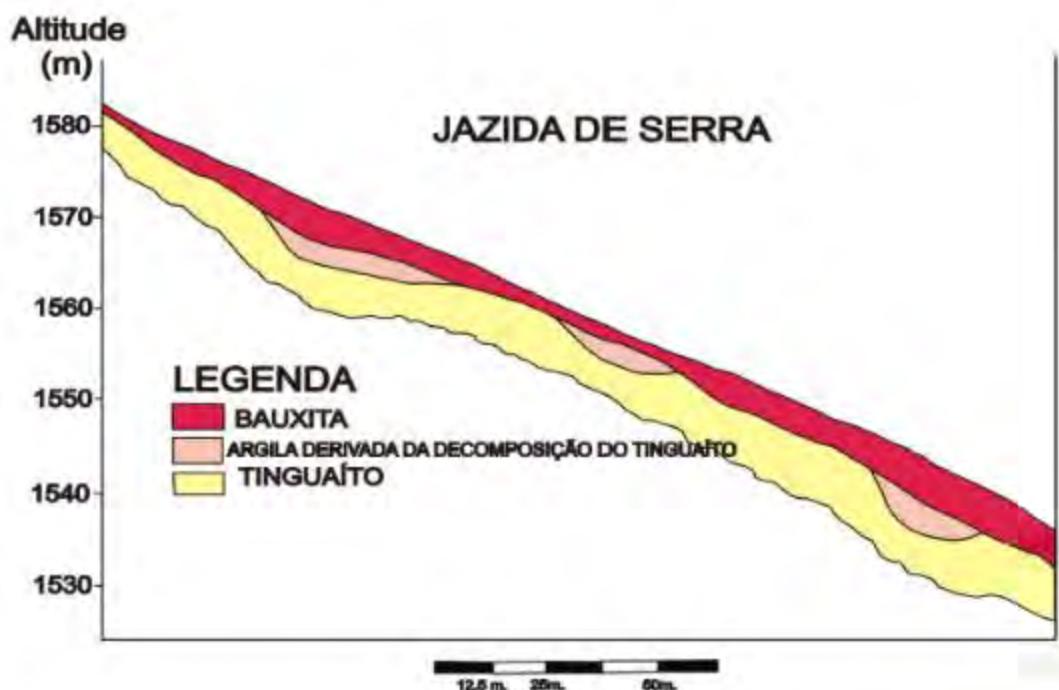
**FIGURA 4.1.1.1 – Perfil esquemático da jazida de serra.**

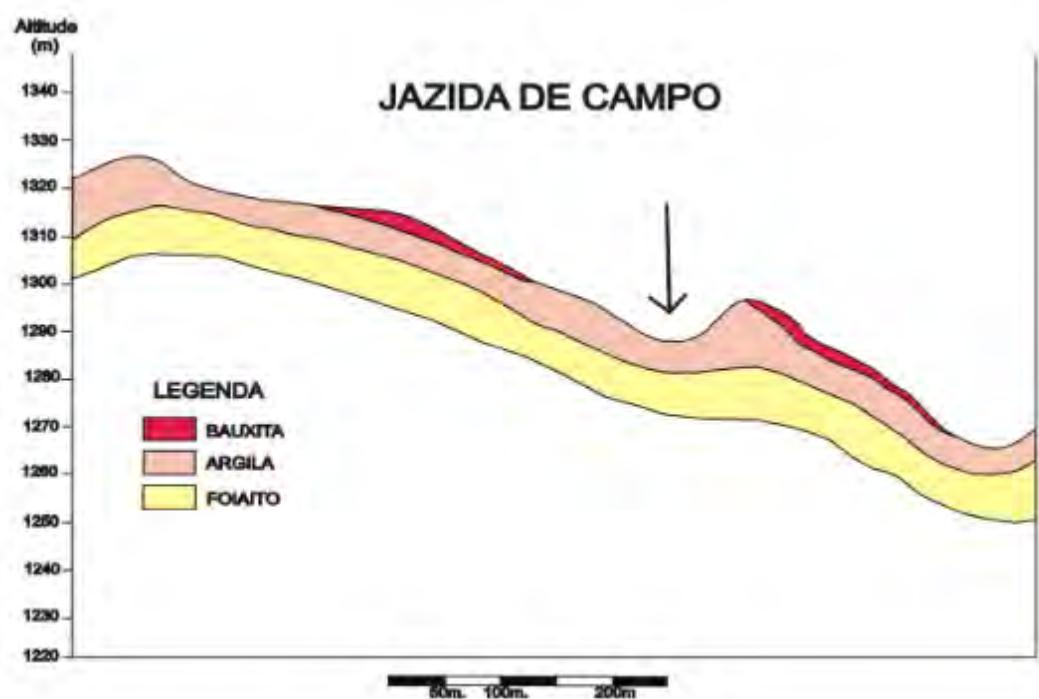
**FIGURA 4.1.1.2 – Perfil esquemático da jazida de campo.**

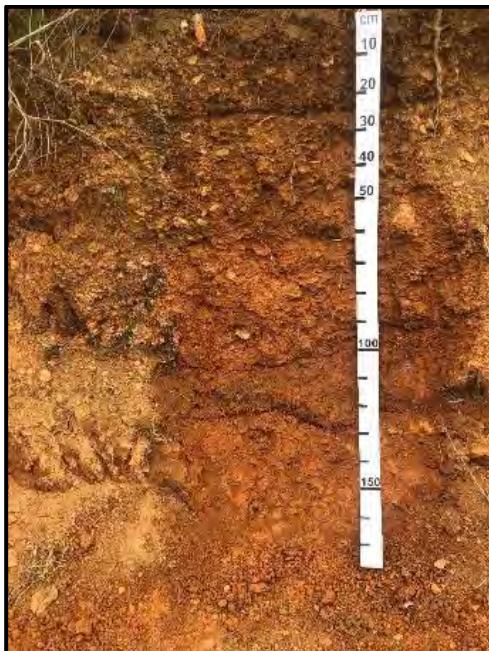
**FOTO 4.1.3.5** – Perfil típico de Argissolo Vermelho Amarelo concrecionário ocorrente na região, apresentando horizonte A pouco desenvolvido, e horizontes Bt1, Bt2 e Bt3 com aumento progressivo de argila.

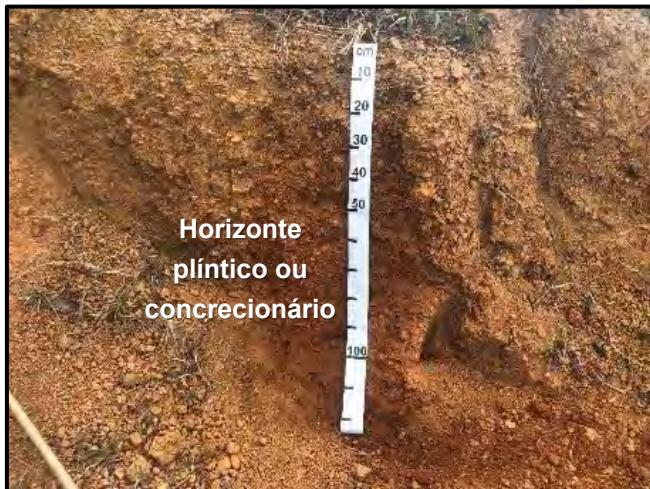
**FOTO 4.1.3.7** – Perfil de solo local, localizado em antiga área de extração de bauxita, com presença de um horizonte plíntico que caracteriza o Plintossolo Pétrico (FF) que ocorre associado ao Argissolo Vermelho Amarelo (PVA).

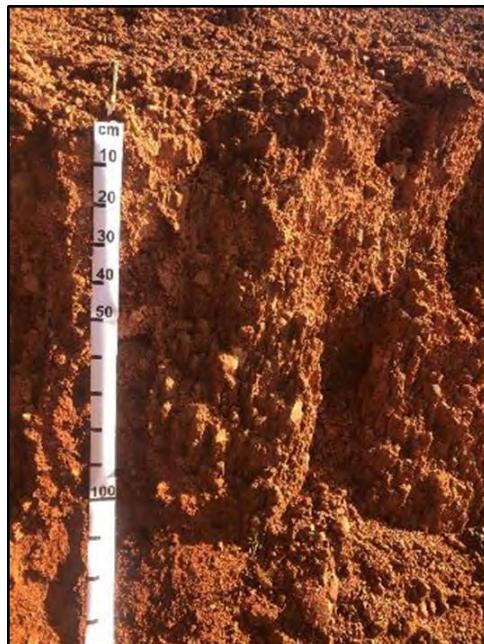
**FOTO 4.1.3.8** – Perfil de solo local, localizado em antiga área de extração de bauxita, com presença de um horizonte plíntico que caracteriza o Plintossolo Pétrico (FF) e nas proximidades o Argissolo Vermelho Amarelo (PVA).

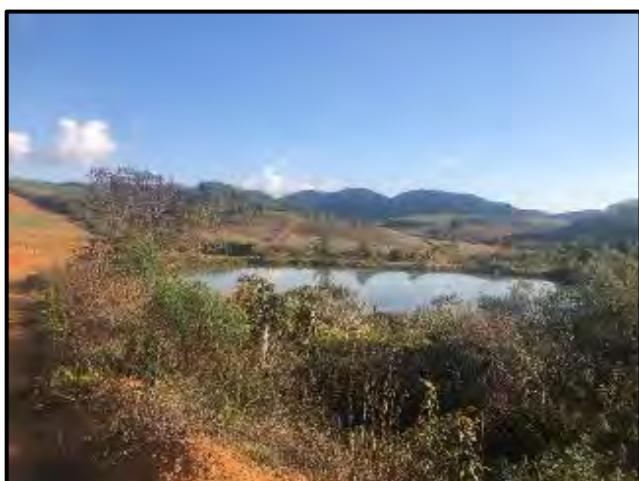
**FOTO 4.1.4.1** – Barramento no córrego do Pinheirinho, na porção central da poligonal Tamanduá, utilizado para irrigação dos cultivos agrícolas.

Na área de estudo é predominante o uso da água da sub-bacia do córrego do Pinheirinho e seus afluentes para irrigação dos diversos cultivos agrícolas na área. São diversos barramentos ao longo de cursos d’água dessa sub-bacia (FOTOS 4.1.4.1 e 4.1.4.2), para suprir a irrigação das culturas como milho, trigo, mandioquinha, cenoura, principalmente (FOTOS 4.1.4.3 e 4.1.4.4).

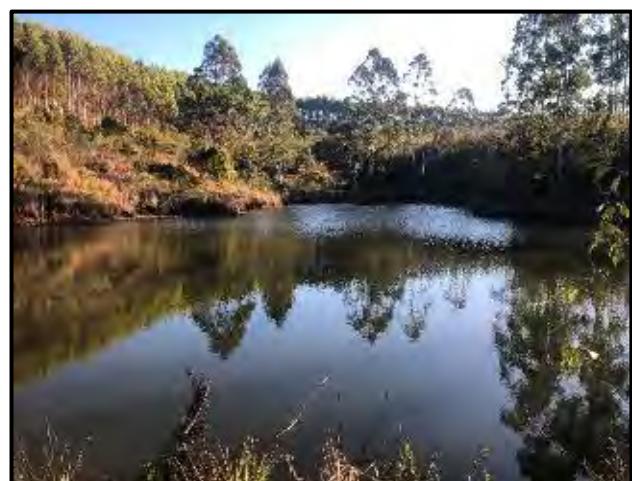
**FOTO 4.1.4.2** – Barramento existente no curso d’água sem denominação, na poligonal Tamanduá, utilizado para irrigação dos cultivos agrícolas.

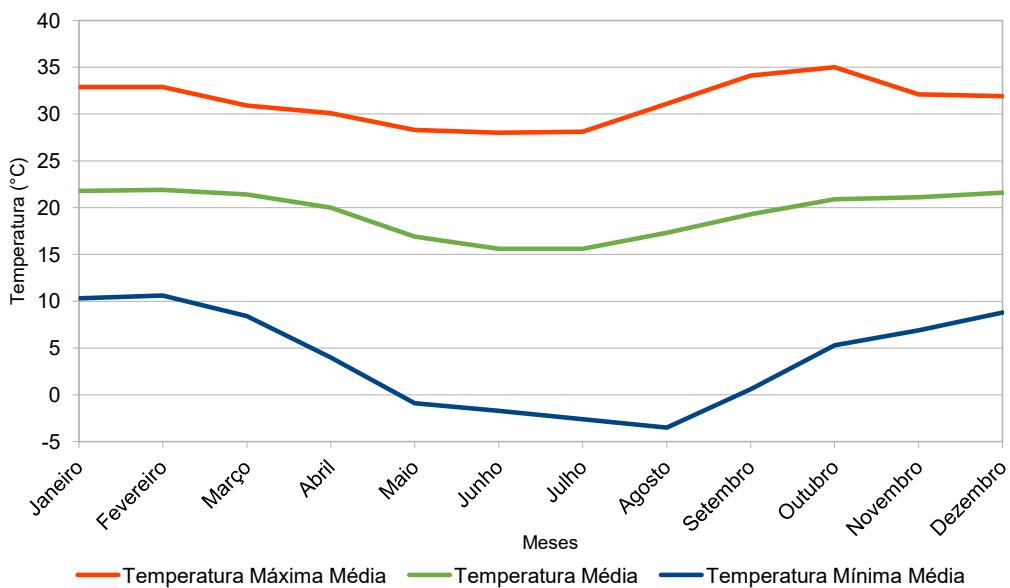
**FIGURA 4.1.5.2** – Variação da temperatura em Caldas/MG (1988-2020). Fonte: INMET, 2020.

A FIGURA 4.1.5.2 representa a variação anual da média térmica mensal para os componentes da média máxima, média mínima e média compensada, para o período de novembro de 1988 a junho de 2020. A temperatura apresenta queda a partir de março, sendo que a proximidade da primavera tem-se o início da elevação da temperatura que mantém este padrão durante o verão. Os meses de junho e julho são os mais frios, com 15,6 °C, e fevereiro o mais quente, com 21,9 °C. A temperatura média anual do período histórico da estação do INMET é 19,5 °C revelando um clima de temperaturas amenas. Na curva de temperaturas máximas observa-se que a mais elevada atingiu 32,9 °C nos meses de janeiro e fevereiro e a menor temperatura nesta curva registrou 28 °C em junho.

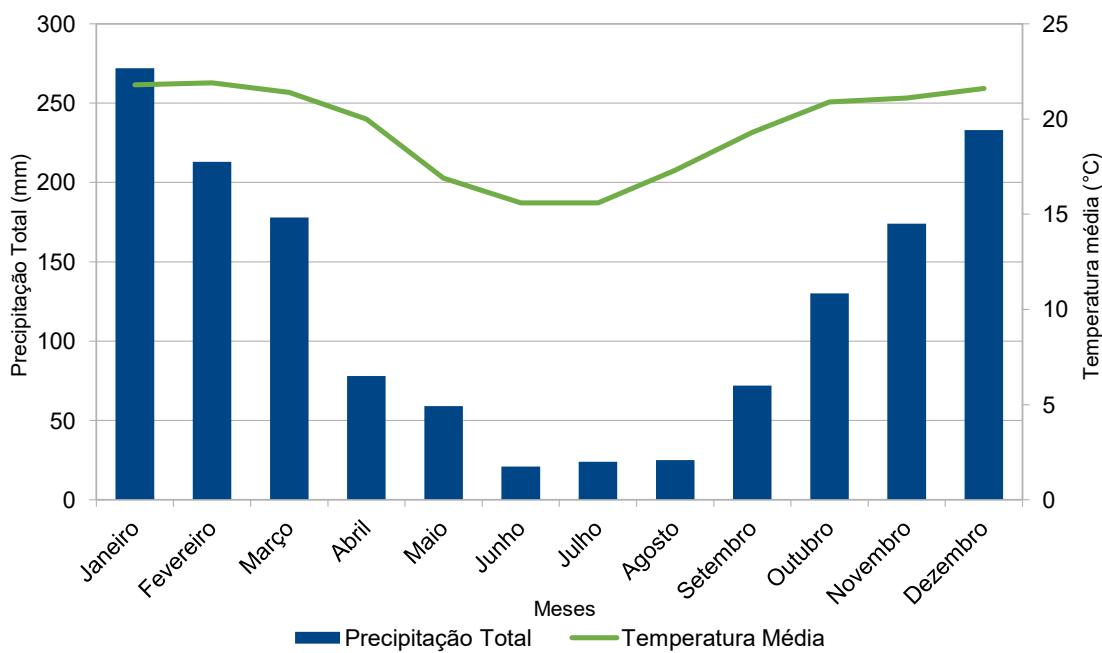
**FIGURA 4.1.5.3 – Climograma de Caldas/MG (1988-2020).** Fonte: INMET, 2020.

O climograma apresentado na FIGURA 4.1.5.3, relaciona a variação anual da precipitação média mensal e as médias mensais da temperatura, para o período de novembro de 1988 a junho de 2020. Pela leitura do climograma é possível observar que não há seca durante o ano, apesar de o inverno apresentar os mínimos pluviométricos registrados. Os verões apresentam as maiores temperaturas e com chuvas mais concentradas. Para a estação de Caldas, destacam-se dezembro, janeiro e fevereiro como os meses mais chuvosos com média pluviométrica de 239 mm para o período, sendo janeiro o mês mais chuvoso, com 272 mm. A estiagem coincide com o outono-inverno, porém sem período seco. Sendo o trimestre de menor estiagem junho, julho e agosto, com valores inferiores a 30 mm e reduzindo ao mínimo de 21 mm em junho.

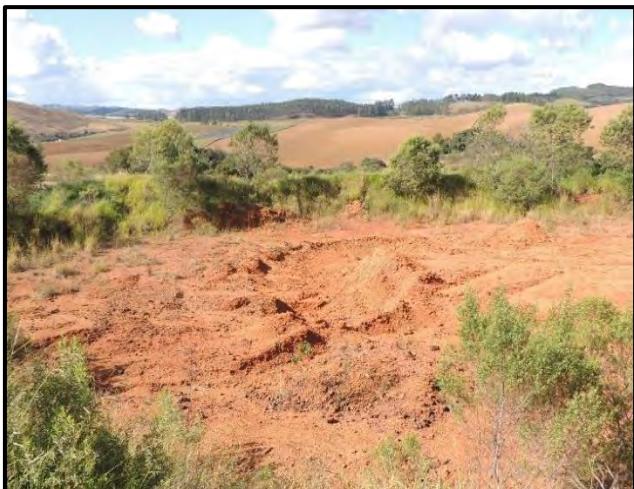
**FOTO 4.2.2.11** – Área com atividades de extração de minério de bauxita.

As áreas de mineração são representadas por lavras de extração de minério de alumínio (bauxita), para o processo de refino e fabricação de alumina (FOTOS 4.2.2.11 e 4.2.2.12).

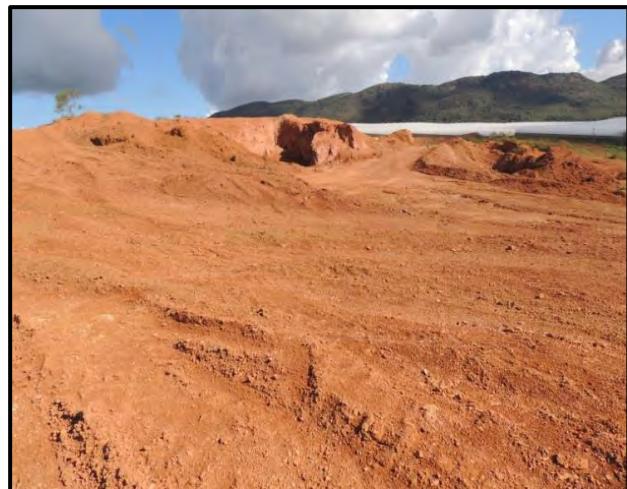
**FOTO 4.2.2.12** – Área com atividades de extração de minério de bauxita.

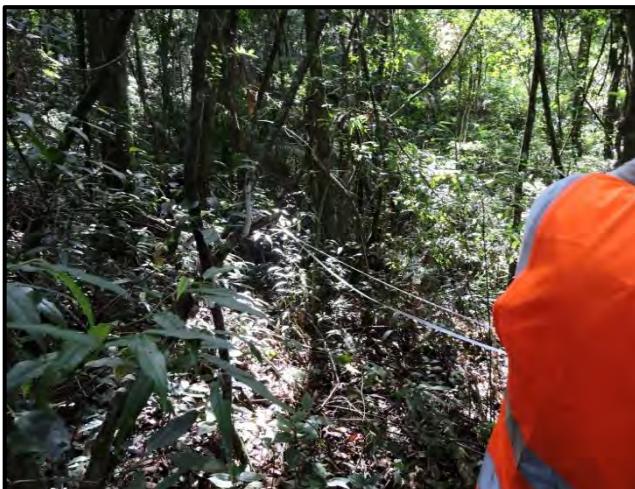
**FOTO 4.2.2.29** – Demarcação de parcela amostral do levantamento fitossociológico, com utilização de trena graduada e barbante.

Foram instaladas de forma aleatória na área de estudo, 40 parcelas retangulares iguais, com dimensões de 10 m de largura por 20 m de comprimento (200 m<sup>2</sup> cada), perfazendo uma área amostral de 8.000 m<sup>2</sup> ou 0,8 ha. As parcelas amostrais foram demarcadas fisicamente em campo com auxílio de uma trena graduada e barbante, sendo o barbante esticado no centro, da largura de 10 m de cada parcela, do início ao fim. Cada parcela amostral recebeu uma placa de identificação contendo sua respectiva numeração. Também foram obtidas as coordenadas UTM (*Datum WGS84*) dos pontos de início e fim de cada parcela amostral, por meio de aparelho GPS, sendo a localização das parcelas amostrais apresentada nos DESENHOS 649.0.26.2-PRAD-01 e 649.0.26.2-PRAD-02, imagem de satélite e mapa de uso do solo, respectivamente (FOTOS 4.2.2.29 a 4.2.2.32).

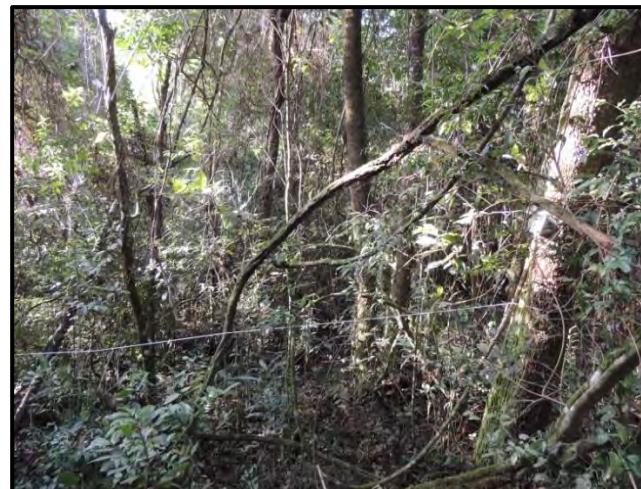
**FOTO 4.2.2.30** – Parcela amostral do levantamento fitossociológico demarcada com barbante branco.

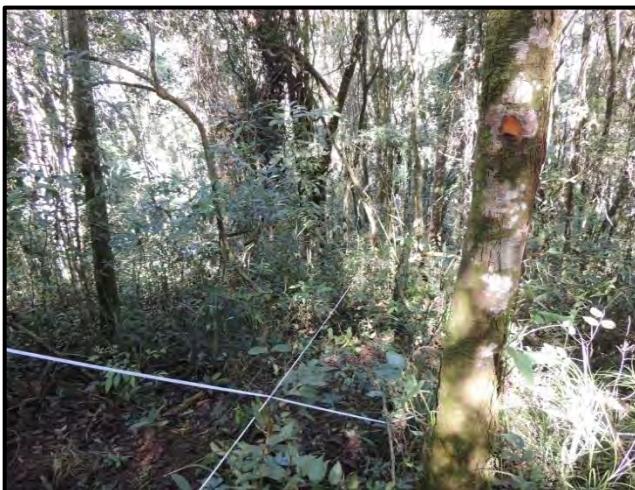
**FOTO 4.2.2.31** – Parcela amostral do levantamento fitossociológico, demarcada com barbante branco.

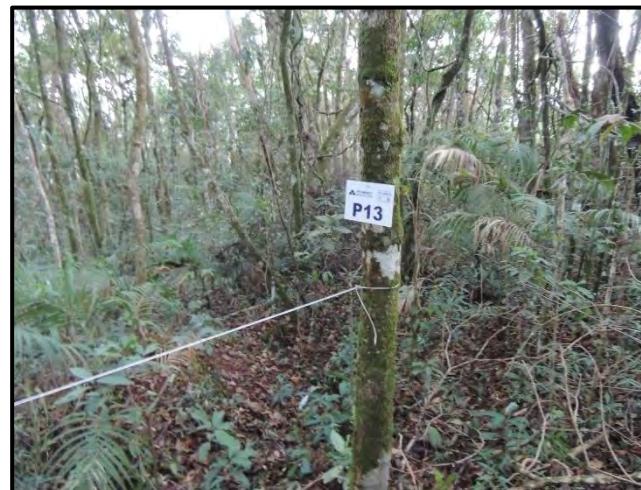
**FOTO 4.2.2.32** – Identificação de parcela amostral do levantamento fitossociológico, por meio de placa numerada, pregada em indivíduo arbóreo.

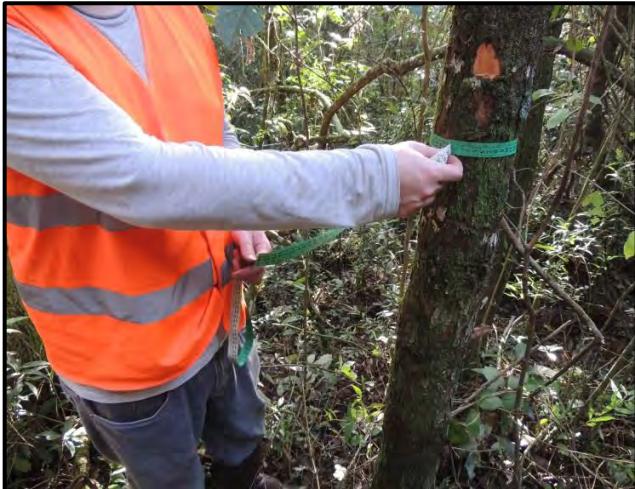
**FOTO 4.2.2.33** – Medição de CAP de exemplar de arbóreo identificado no levantamento fitossociológico.

Para amostragem do estrato arbóreo (árvores e palmeiras) foram registrados no interior de cada parcela amostral todos os exemplares vivos e mortos em pé, com circunferência a altura do peito – CAP (circunferência do fuste na altura de 1,30 m do nível do solo) igual ou superior a 15 cm. Além do CAP, foi realizada a identificação botânica da espécie, estimadas as alturas totais (distância vertical tomada desde o nível do solo até o ápice da copa) e de fuste (distância do nível do solo até a primeira bifurcação significativa). A identificação botânica das espécies foi realizada em campo, com base na experiência dos componentes da equipe que efetuaram os levantamentos de campo, por meio da análise do tronco dos indivíduos lenhosos e das características morfológicas das espécies, observando-se aspectos como revestimento externo do tronco (liso, escamoso, esfoliente, fissurado, rugoso, suberoso, entre outros) e presença de oxidação, estrias, resina ou látex, além de espinhos, lenticelas ou acúleos (FOTOS 4.2.2.33 e 4.2.2.34).

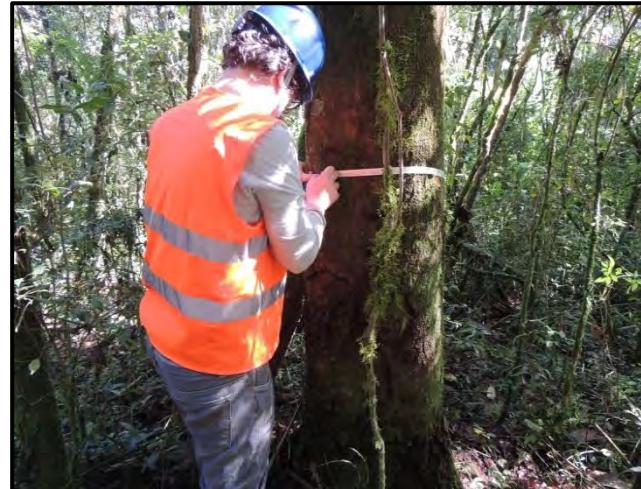
**FOTO 4.2.2.34** – Medição de CAP de exemplar de arbóreo de maior porte identificado no levantamento fitossociológico.

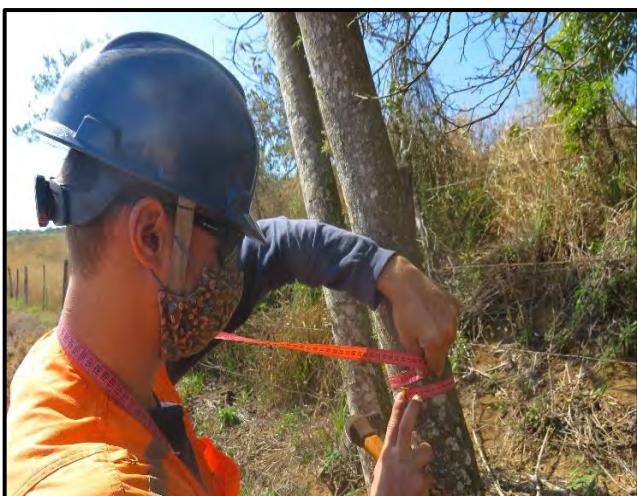
**FOTO 4.2.2.39** – Medição da circunferência à altura do peito – CAP de exemplar arbóreo nativo isolado.

No DESENHO 649.0.26.2-PRAD-01 e 649.0.26.2-PRAD-02 – imagem de satélite e mapa de uso do solo, respectivamente, estão indicadas as localizações dos 27 exemplares arbóreos nativos isolados, que serão objeto de futura solicitação de corte para fins de intervenção pela CGM (FOTOS 4.2.2.39 a 4.2.2.46).

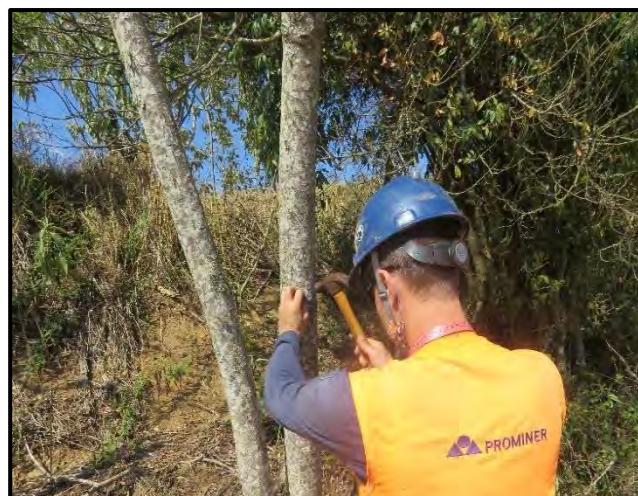
**FOTO 4.2.2.40** – Plaqueamento de exemplar arbóreo nativo isolado, realizado para auxiliar o controle do levantamento.

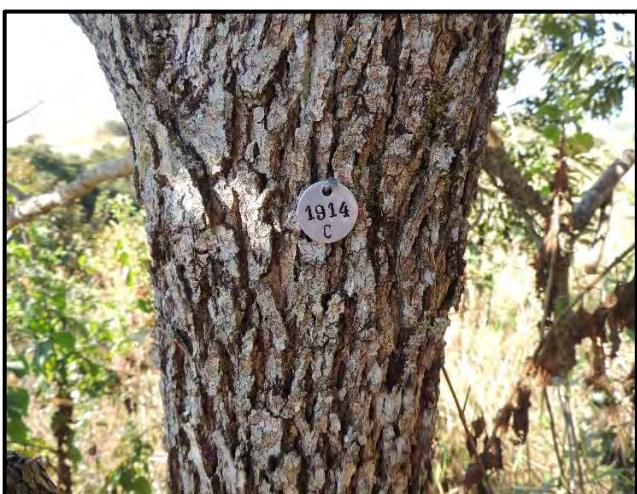
**FOTO 4.2.2.41** – Placa de alumínio utilizada para auxílio do controle do levantamento das árvores nativas isoladas.

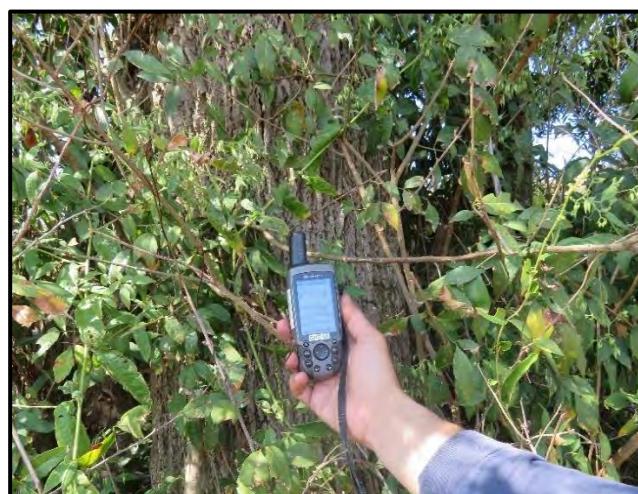
**FOTO 4.2.2.42** – Obtenção do ponto de coordenadas UTM de exemplar arbóreo isolado, com aparelho GPS.
