## **DOCUMENTO 10**

### **PLANO DE RECUPERAÇÃO DE ÁREA DEGRADADA – PRAD**

**PLANO DE RECUPERAÇÃO DE ÁREAS DEGRADADAS  
SOLICITAÇÃO DE LP + LI + LO  
(SLA - Nº 2022.10.01.003.0003798)  
AMPLIAÇÃO DAS ATIVIDADES  
DE EXTRAÇÃO DE BAUXITA  
COMPANHIA GERAL DE MINAS – CGM  
ANDRADAS – MG**

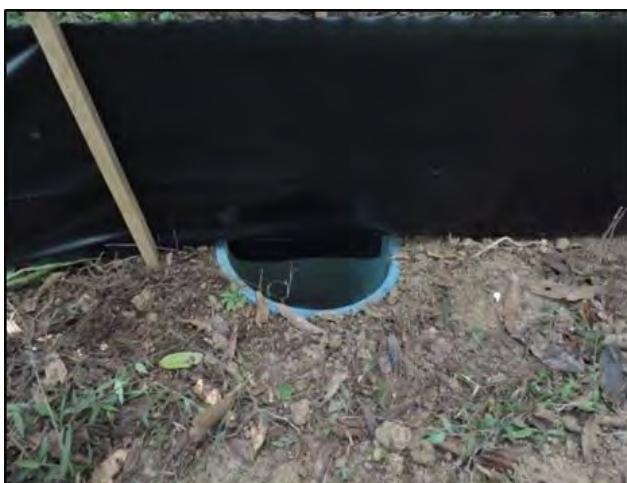
**FOTO 4.3.1.1** – Armadilha de interceptação e queda: detalhe do balde. Coordenadas: 23K 335308 mE / 7566469 mN. Data: 29/10/2019. Direção: oeste.

Para a realização do inventário da herpetofauna foram utilizadas armadilhas de interceptação e queda e busca visual ativa. Os anfíbios também foram registrados pelo método de zoofonia. Na área foram instaladas quatro armadilhas de interceptação e queda (AIQ), no interior de remanescentes florestais. Cada armadilha (AIQ) foi constituída por quatro baldes plásticos de 30 litros, enterrados ao nível do solo (FOTO 4.3.1.1) e dispostos em formato radial (em Y), com um balde central e três periféricos, a uma distância de 10 metros um do outro. Entre os baldes foi montada uma cerca guia com lona plástica de 50 centímetros de altura (FOTO 4.3.1.2), mantida em posição vertical com auxílio de estacas de madeira. A lona foi enterrada no solo cerca de 10 centímetros para impedir a passagem da fauna pela barreira. Os baldes ficaram abertos durante cinco noites consecutivas em cada campanha, totalizando um esforço amostral de 3840 horas.balde. Diariamente as armadilhas foram vistoriadas (FOTO 4.3.1.3) e os animais capturados (FOTO 4.3.1.4) foram identificados, fotografados e soltos a cerca de 10 metros da armadilha. As armadilhas foram instaladas no primeiro dia da campanha e retiradas no último, sendo os buracos tampados e todo o material (lonas, estacas e baldes) recolhido e retirado dos fragmentos.

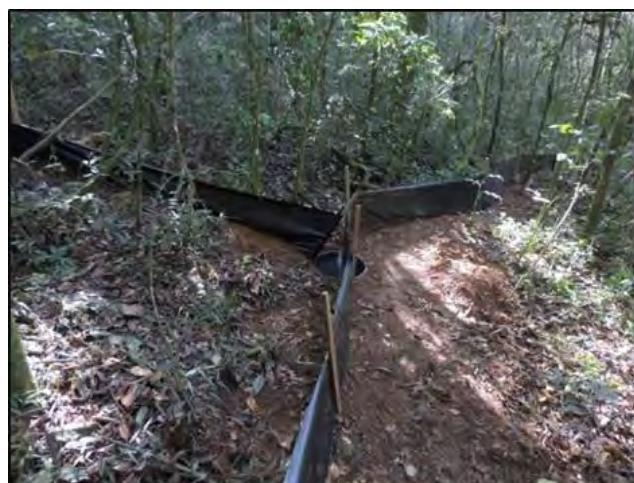
**FOTO 4.3.1.2** – Armadilha de interceptação e queda: detalhe da barreira. Coordenadas: 23K 333980 mE / 7565521 mN. Data: 12/06/2020. Direção: nordeste.

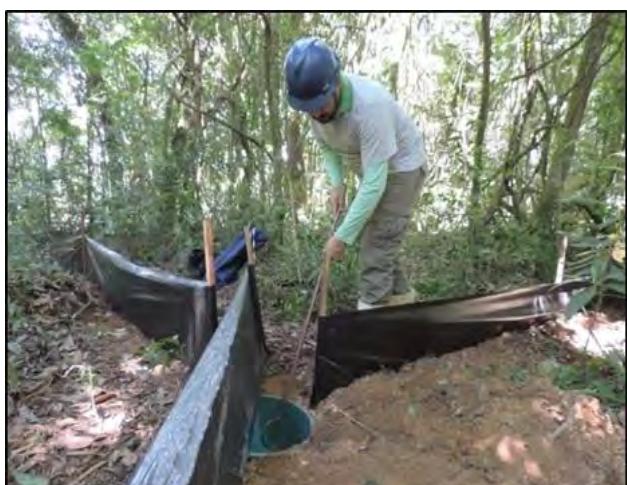
**FOTO 4.3.1.3** – Vistoria de AIQ. Coordenadas: 23K 334930 mE / 7565315 mN. Data: 31/10/2019. Direção: leste.

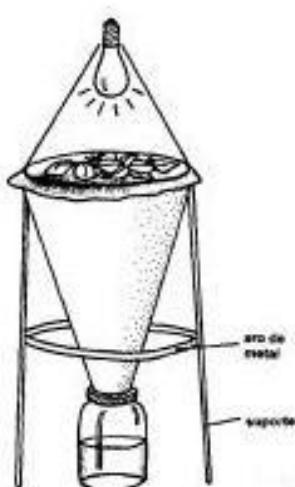
**FIGURA 4.3.4.1 - Funil de Berlese.**

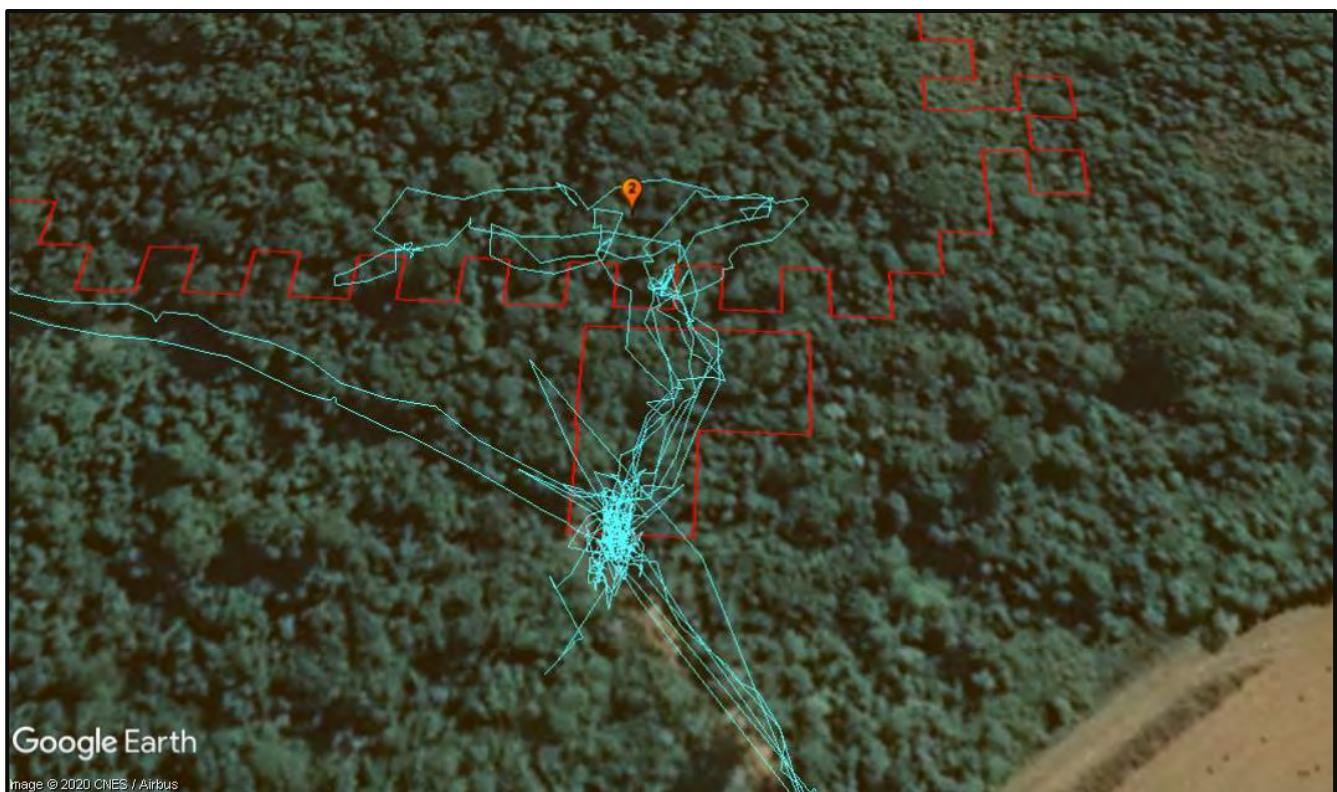
**FIGURA 4.3.4.2 - Caminhamento por busca ativa no Ponto 02 durante a primeira campanha.**

Entre os grupos contemplados com busca ativa temos principalmente as ordens de insetos de solo e arbustivos como Hemiptera (percevejos, cigarras e pulgões) e Coleoptera (besouros). Os animais localizados no *estrato arbustivo (0,30 a 1,5 m do solo)* forma investigados através de inspeção visual (solo, paredes, blocos de rocha, corpos d'água) foram coletados com pinças entomológicas, pincéis, sacos plásticos, potes plásticos, sugadores e redes de mão, e fixados em álcool 70% (maioria dos insetos) para posterior identificação em laboratório (FIGURA 4.3.4.2).

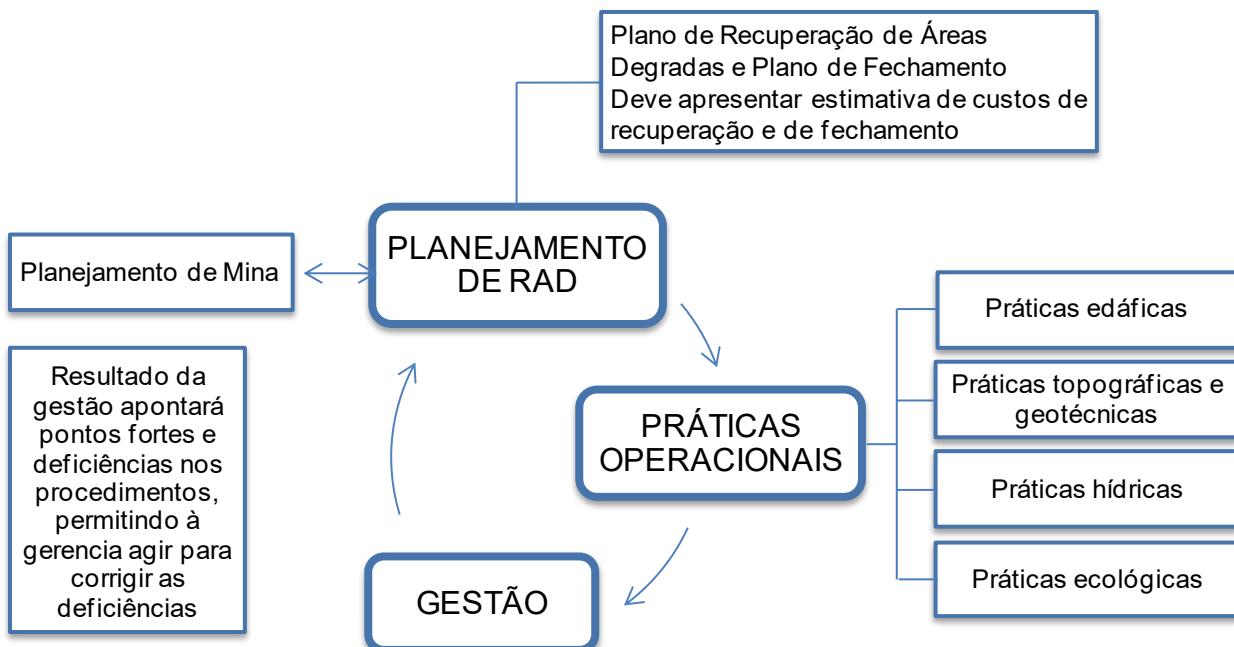
**FIGURA 5.1** – Modelo de gestão para recuperação ambiental na mineração (NERI E SANCHÉZ, 2012).

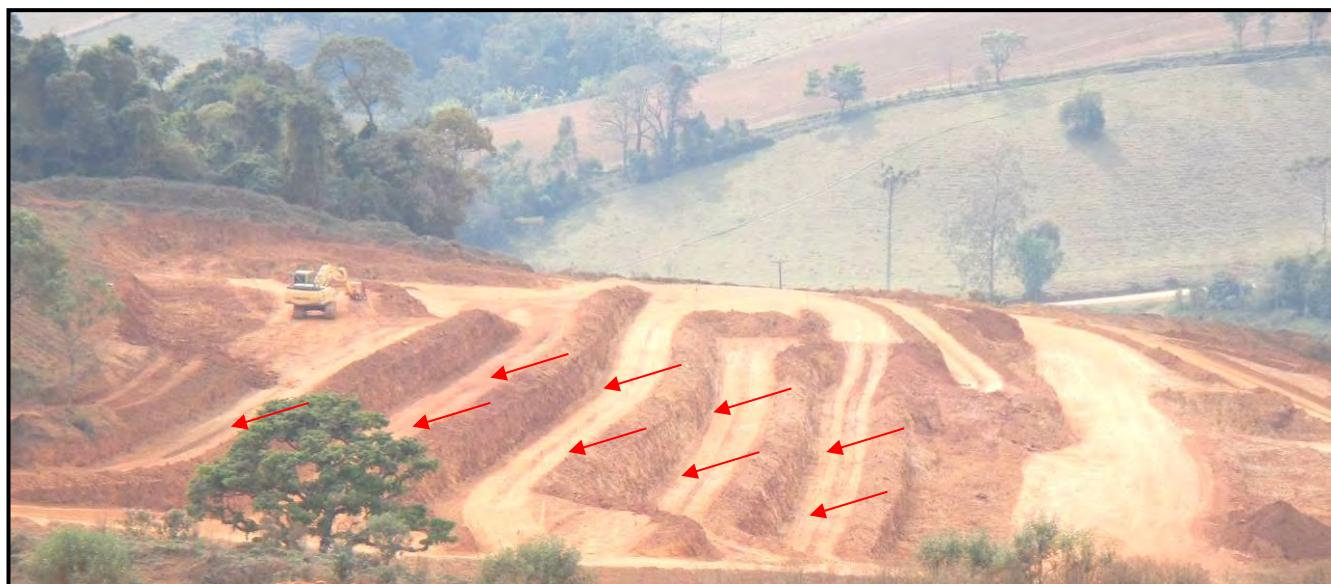
**FOTO 5.1.1.1** – Detalhe de mina de minério de alumínio (bauxita) da CGM, na qual se observa a inclinação das bermas em direção ao “pé” dos taludes, possibilitando o disciplinamento das águas pluviais.

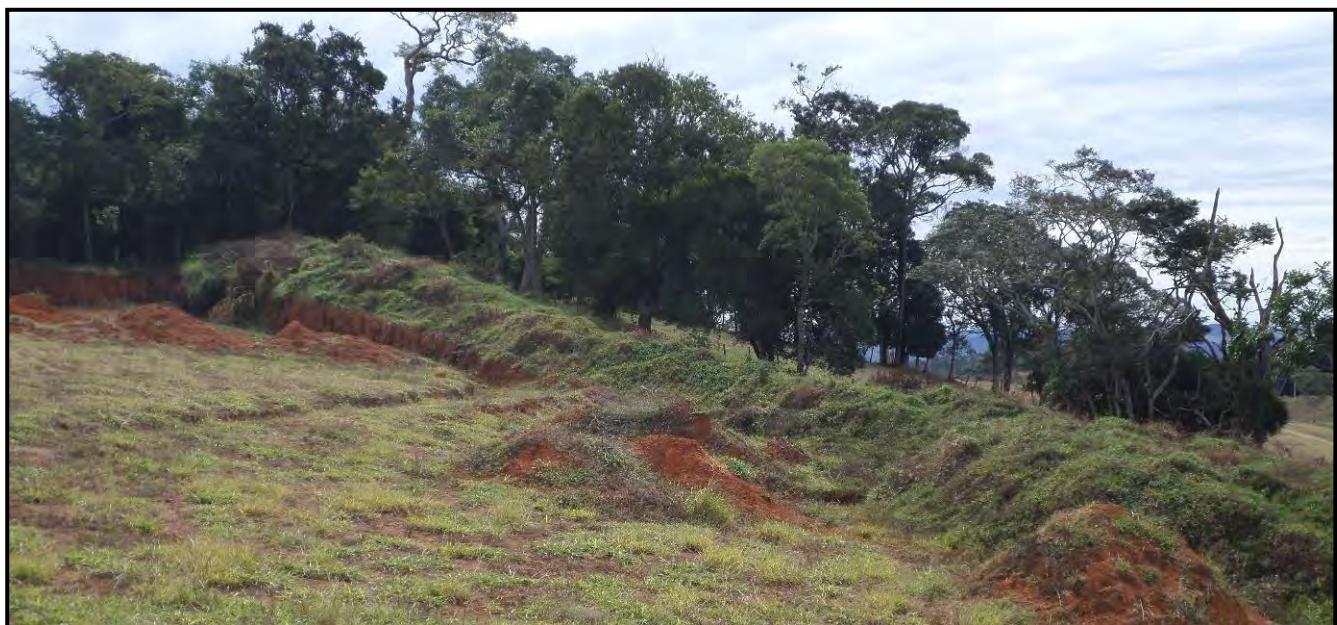
**FOTO 5.1.2.1** – Leiras de *topsoil* removido durante as atividades de decapamento da jazida, instaladas no entorno de área de lavra da CGM. O *topsoil* é armazenado enquanto é aguardada a exaustão das reservas minerais e a posterior remodelagem do terreno. Após a reconformação topográfica, o solo orgânico armazenado proveniente do decapamento da jazida é distribuído sobre a superfície da área a ser recuperada por meio de um trator de esteira.

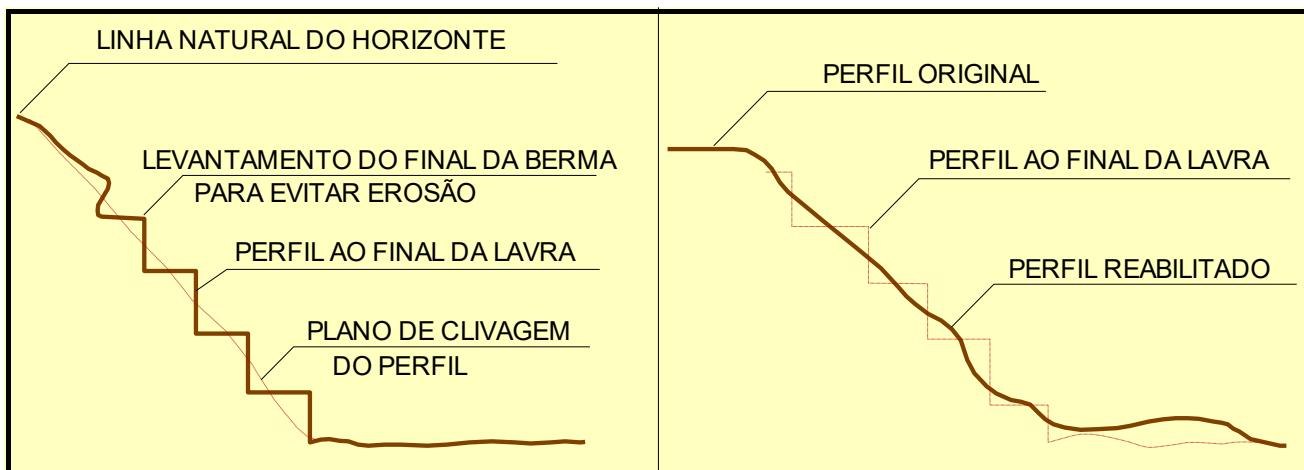
**FIGURA 5.1.3.1** – Remodelagem topográfica do Pit-Final.

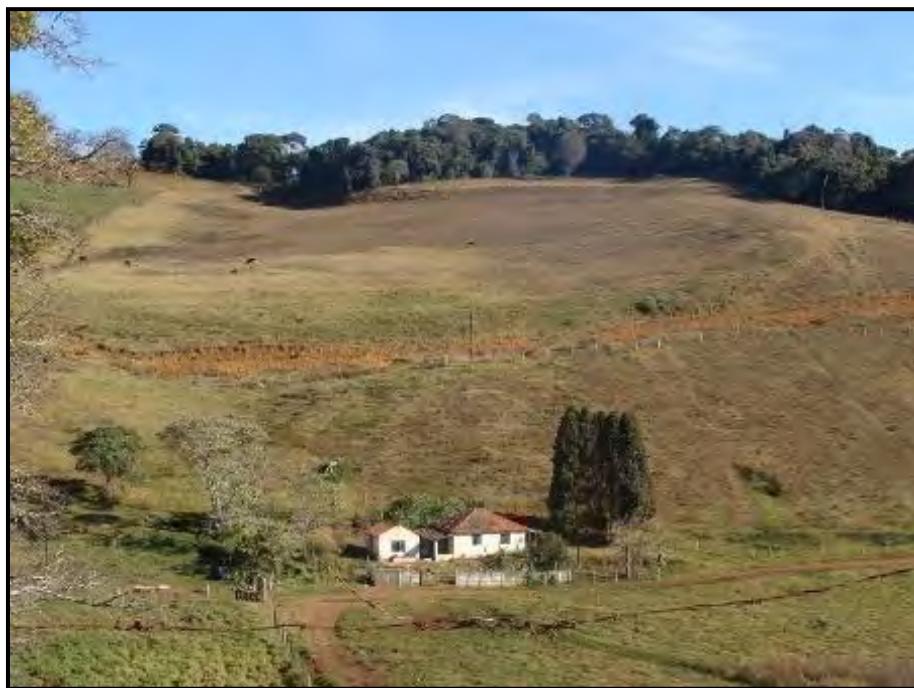
**FOTO 5.1.3.1** – Área de lavra da CGM reabilitada entre fevereiro de 2014 e dezembro de 2016, no Sítio Santo Antônio, em Divinolândia, no estado de São Paulo, onde se constata a adequada execução do reafeiçoamento do terreno, tornando quase imperceptível a identificação de que tenha havido extração de minério no local.

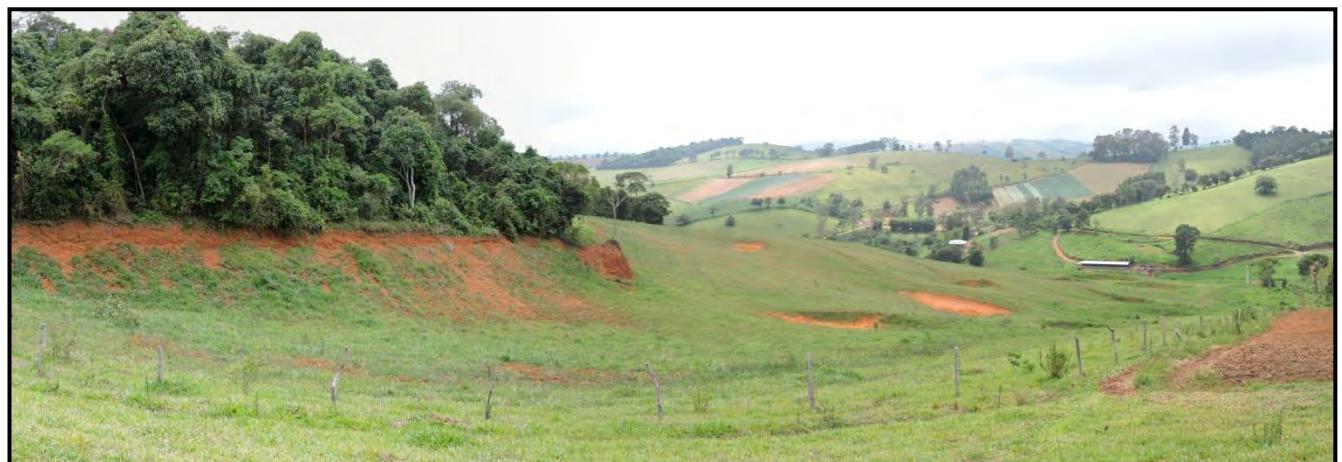
**FOTO 5.1.3.2** – Área previamente lavrada pela CGM e recuperada para devolução ao proprietário da área para o antigo uso, nesse caso, pastagem para pecuária.

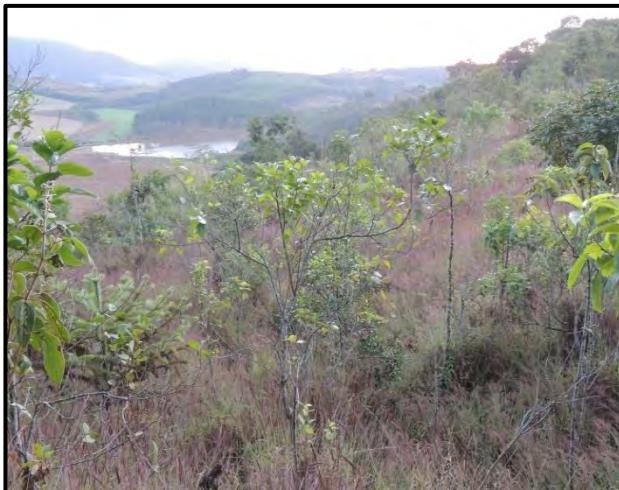
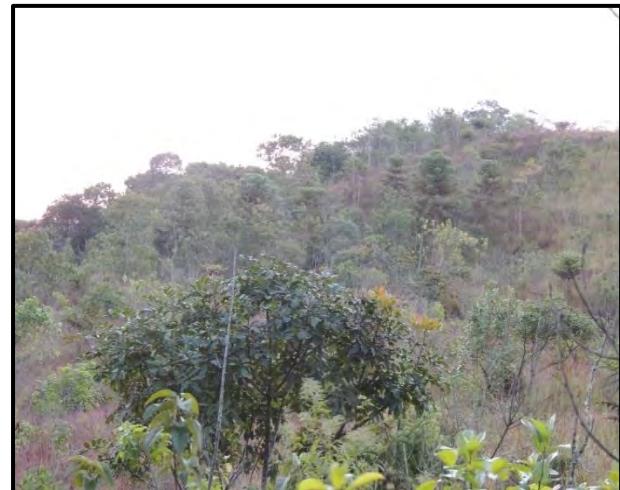
**FOTO 5.3.1** – Antiga área de lavra de bauxita na área da poligonal ANM 815.816/1971 (Manteiga), em Andradas – MG, reabilitada através do plantio de mudas nativas regionais.

**FOTO 5.3.2** – Antiga área de lavra de bauxita na área da poligonal ANM 815.816/1971 (Manteiga), em Andradas – MG, reabilitada através do plantio de mudas nativas regionais.

Destaca-se, que os plantios de mudas nativas regionais também poderão ser aplicados para reabilitação de áreas degradadas pelas atividades minerárias nos locais que foram objeto de intervenção ambiental através de supressão de fragmento de vegetação em estágio inicial e médio de regeneração, a exemplo de plantios já realizados pela CGM para reabilitação de outras áreas de extração mineral pretéritas na região (FOTOS 5.3.1 e 5.3.2).

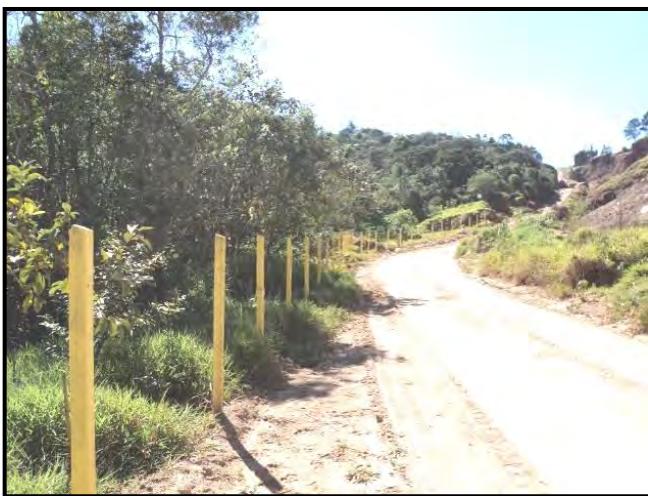
**FOTO 5.4.2.1** – Exemplo de delimitação de área de recuperação ambiental com marcos de concreto.

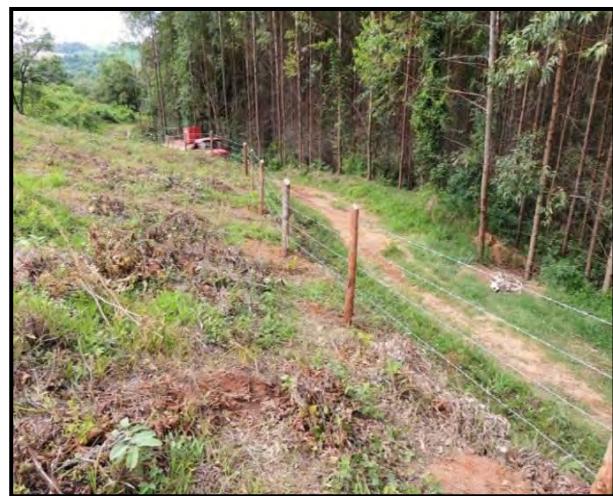
**FOTO 5.4.2.2** – Exemplo de cerca de arame instalada para delimitação e proteção de área de recomposição florestal com espécies nativas.

Anteriormente ao início da execução do plantio das mudas deverá ser realizada a delimitação física da área de restauração florestal. O isolamento da área de restauração ecológica mediante a instalação de cerca de arame, somente deverá ser realizado caso sejam detectados fatores de degradação externos que possam impedir ou dificultar o desenvolvimento da vegetação nativa a ser implantada, como a entrada de pessoas não autorizadas e seus impactos diretos e indiretos, como a deposição de lixo e entulho, criação de animais, desmatamento, ateio de fogo, dentre outros (FOTOS 5.4.2.1 e 5.4.2.2).

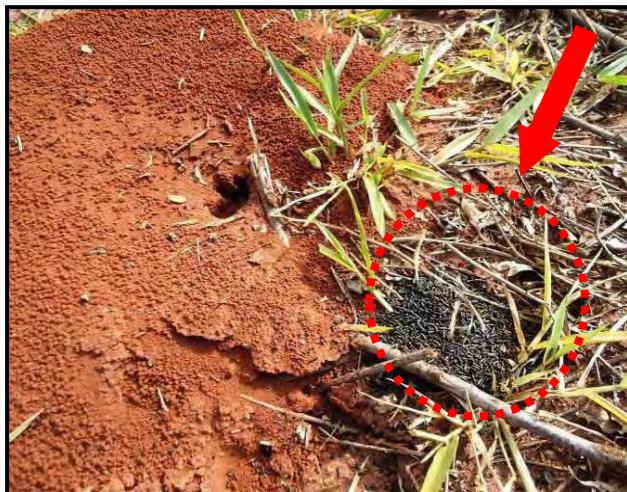
**FOTO 5.4.2.3 –** Aplicação de isca formicida para olheiro de abastecimento com terra solta, com indicação do local correto de aplicação do inseticida, ao lado contrário de onde as formigas retiram a terra.

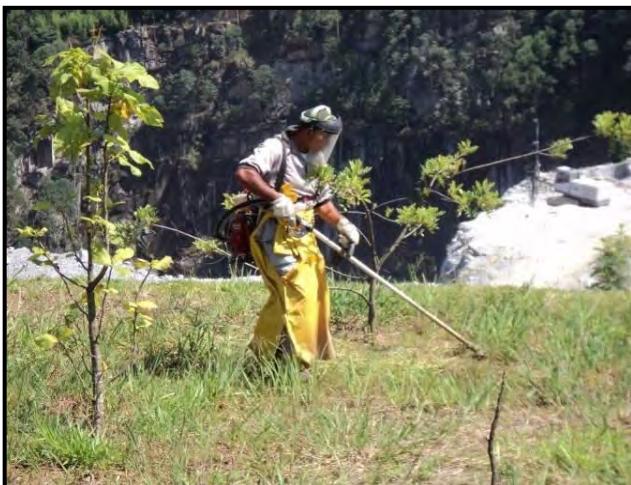
**FOTO 5.4.2.5** – Exemplo de atividade de capina semi-mecanizada para controle do mato-competição.

O controle de plantas invasoras pós-plantio deverá ser realizado periodicamente, dependendo do grau de desenvolvimento na área, mediante a execução de capinas e roçagens manuais ou semi-mecanizada nas entrelinhas do plantio. Também é recomendada a execução do coroamento das mudas em um raio mínimo de 40 cm (FOTOS 5.4.2.5 a 5.4.2.8).

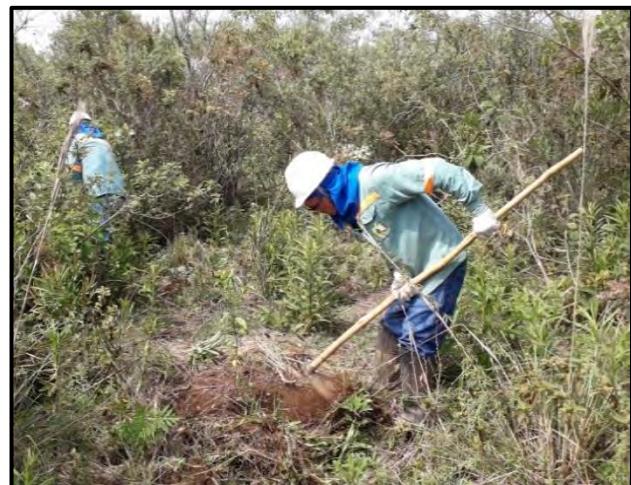
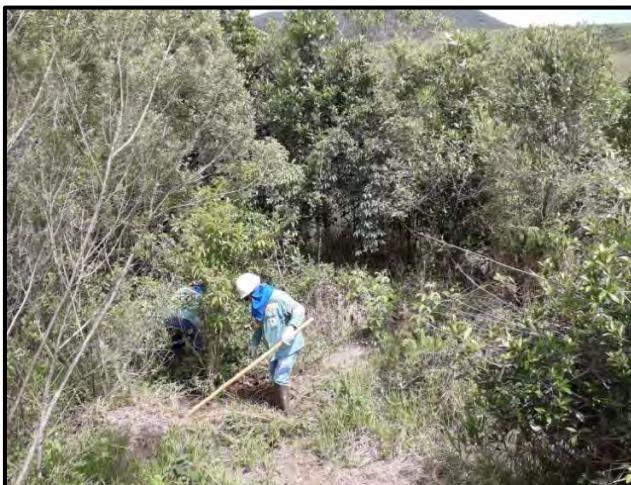
**FOTO 5.4.2.6** – Execução de atividade de coroamento de mudas nativas em área de restauração ecológica.

**FOTO 5.4.2.7** – Execução de atividade de coroamento de mudas nativas em área de restauração ecológica.

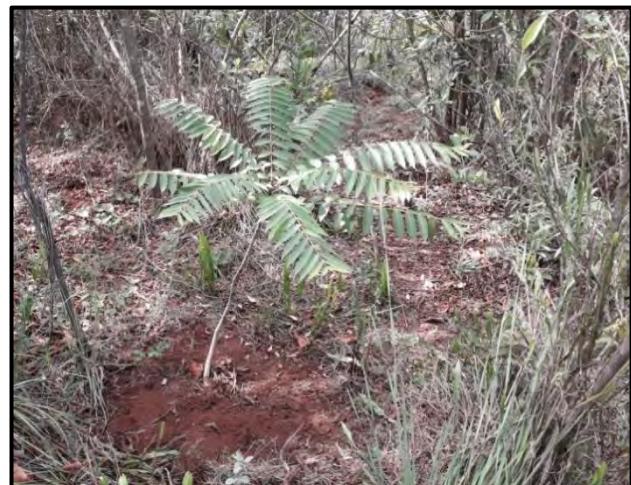
**FOTO 5.4.2.8** – Muda de *Cedrela fissilis* (cedro) devidamente coroada na área de restauração ecológica.

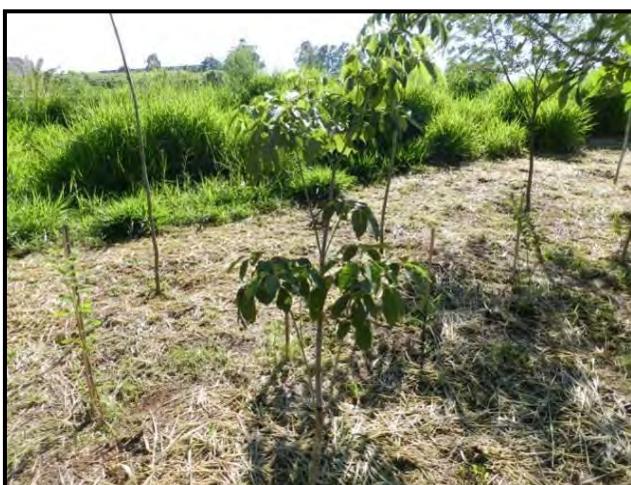
**FOTO 5.4.2.9** – Área de restauração ecológica devidamente livre da mato-competição, com destaque para os restos orgânicos vegetais mantidos sobre o terreno.

Os restos orgânicos vegetais poderão ser mantidos dispostos sobre o terreno como cobertura morta, para auxiliar no recobrimento e na retenção de umidade do solo (FOTOS 5.4.2.9 e 5.4.2.10).

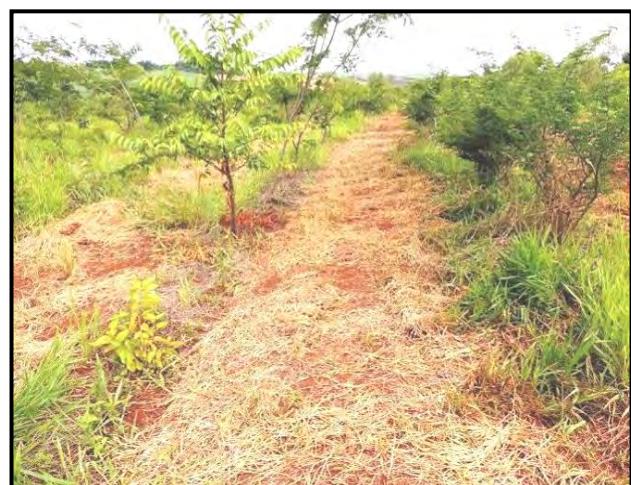
**FOTO 5.4.2.10** – Exemplo das linhas de plantio de área de restauração ecológica na qual se destaca o controle da mato-competição e restos orgânicos vegetais dispostos sobre o terreno.

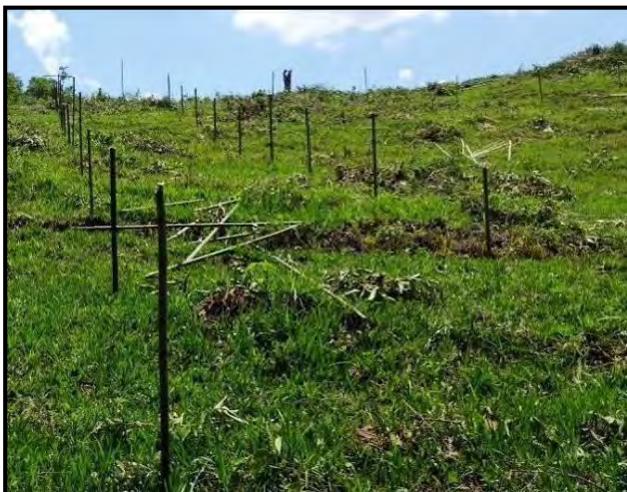
**FOTO 5.4.2.11** – Marcação das covas a serem abertas com a utilização de estacas de bambu.

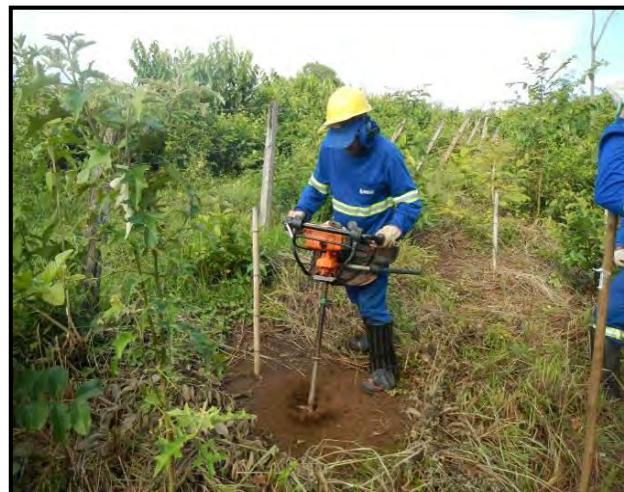
**FOTO 5.4.2.12** – Abertura da cova de plantio de muda nativa com a utilização de motocoveador.

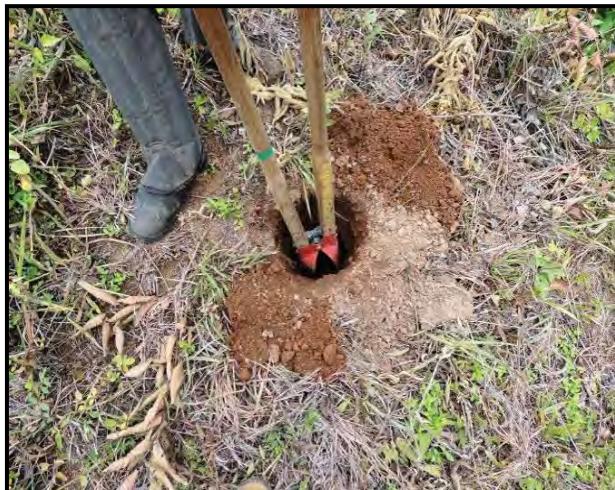
**FOTO 5.4.2.13** – Abertura da cova de plantio de muda nativa com a utilização de cavadeira.

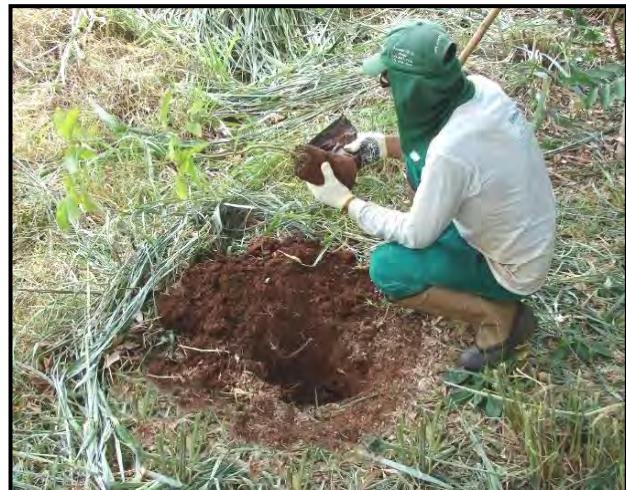
**FOTO 5.4.2.14** – Remoção do saco plástico da muda nativa. Destaca-se também o coroamento ao redor da cova.

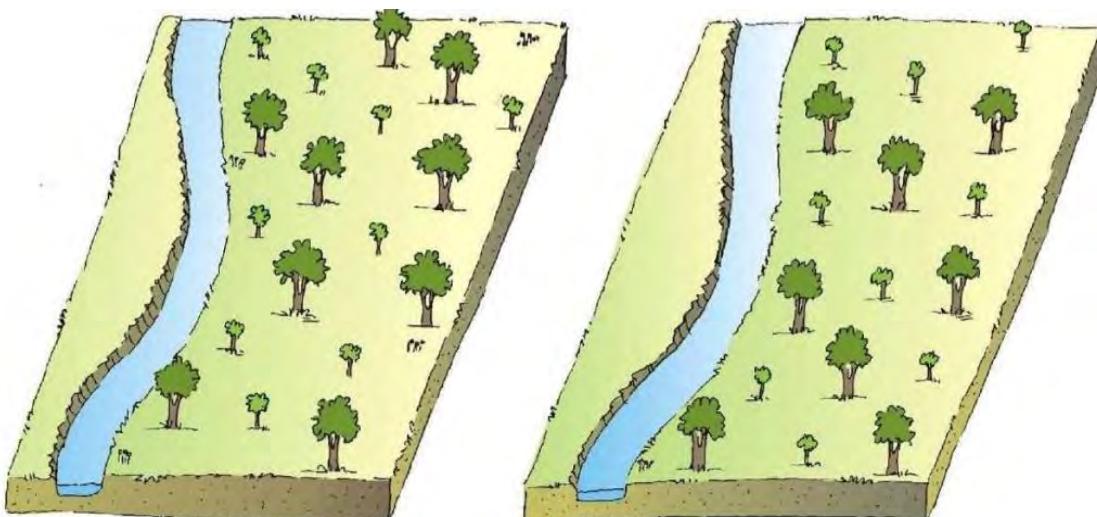
**FIGURA 5.4.2.1** – A primeira figura ilustra o plantio sem alinhamento, com as mudas distribuídas ao acaso no campo. A segunda figura ilustra o plantio em linha, com distribuição de espécies tolerantes a sol (pioneiras) e as árvores menores indicam as espécies tolerantes à sombra (não-pioneeras).

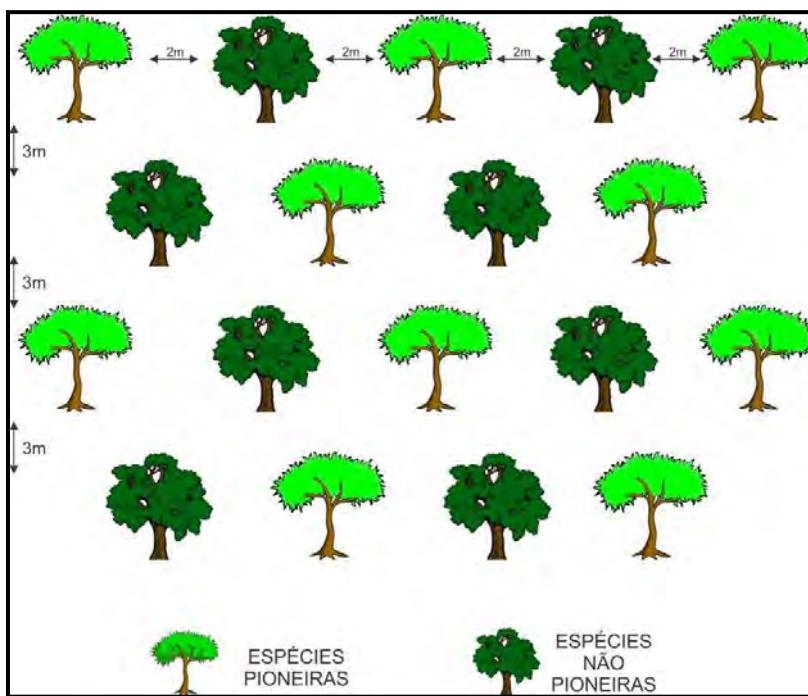
**FIGURA 5.4.2.2** – Esquema representativo do arranjo regular adotado para distribuição das mudas na área objeto de restauração florestal.

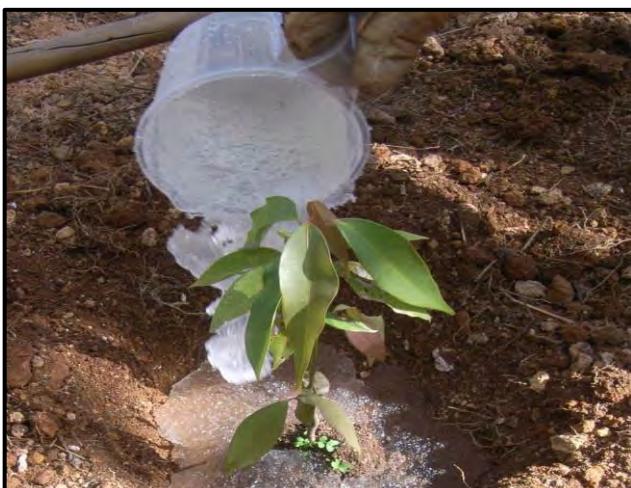
**FOTO 5.4.3.1** – Plantio de muda nativa com utilização de hidrogel.

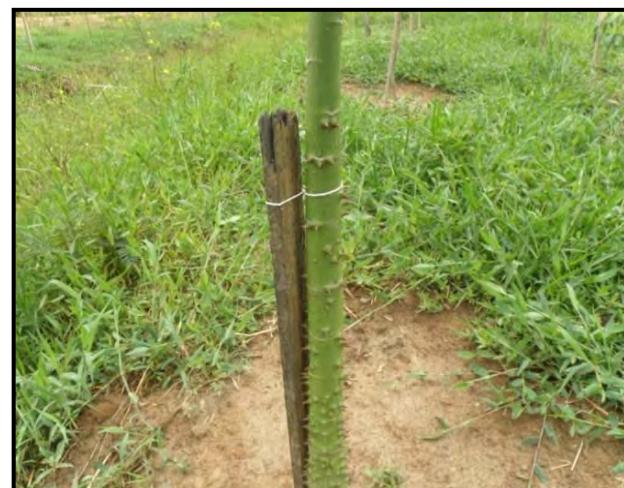
**FOTO 5.4.3.2** – Detalhe de uma muda de espécie nativa tutorada com estaca de bambu, amarrada com barbante em forma de 8.

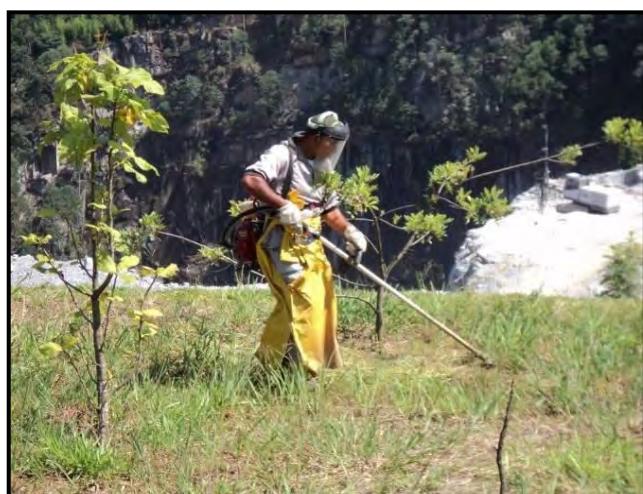
**FOTO 5.4.4.1** – Exemplo de atividade de capina semi-mecanizada para controle do mato-competição.

O controle de plantas invasoras pós-plantio deverá ser realizado periodicamente, dependendo do grau de desenvolvimento na área, mediante a execução de capinas e roçagens manuais ou semi-mecanizada nas entrelinhas do plantio (FOTOS 5.4.4.1 e 5.4.4.2). Também é recomendada a execução do coroamento das mudas em um raio mínimo de 40 cm.

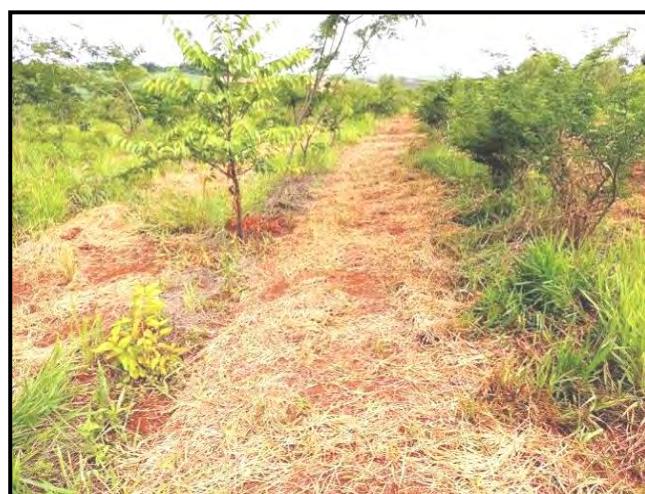
**FOTO 5.4.4.2** – Exemplo das linhas de plantio de área de restauração ecológica na qual se destaca o controle da mato-competição.

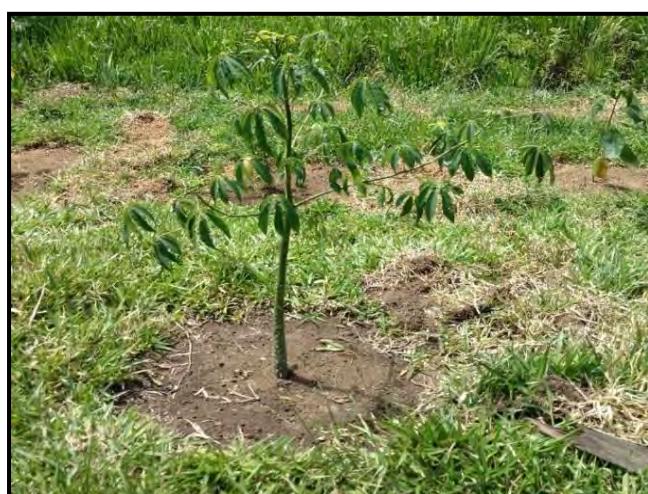
**FOTO 5.4.4.3** – Muda nativa plantada devidamente coroada.

Os restos orgânicos vegetais poderão ser mantidos dispostos sobre o terreno como cobertura morta, para auxiliar no recobrimento e na retenção de umidade do solo (FOTOS 5.4.4.3 e 5.4.4.4).

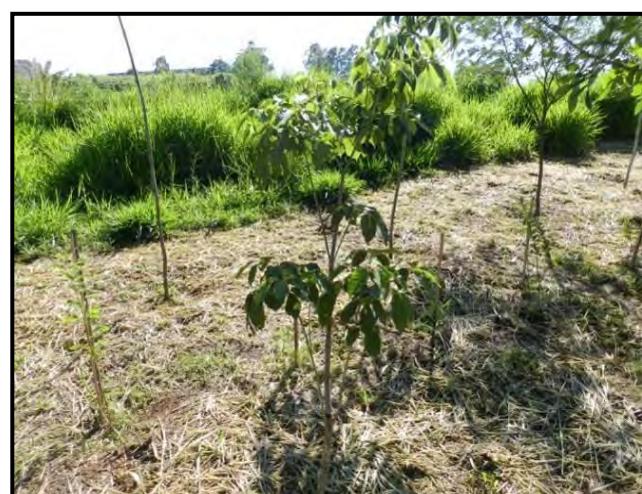
**FOTO 5.4.4.4** – Exemplo de plantio de restauração ecológica após atividade de controle da mato-competição (capina).

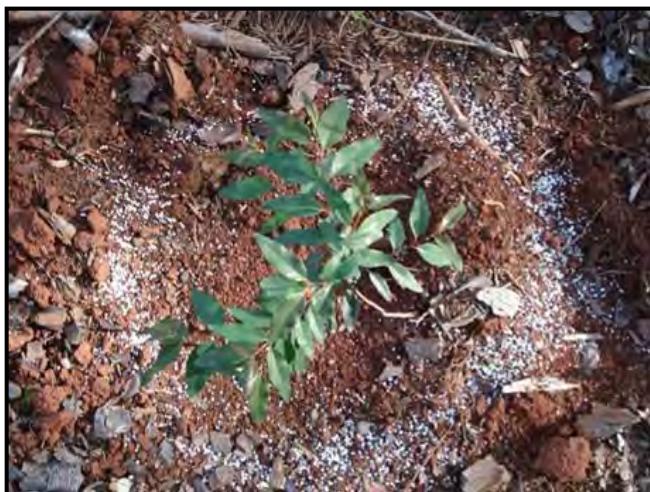
**FOTO 5.4.4.5** – Exemplo de adubação de cobertura, onde fertilizante é distribuído a cerca de 20 cm redor da muda.

Para tanto, recomenda-se a aplicação de fertilizante N-P-K de formulação 20-05-20 (ou similar), na base de 200 g por planta, distribuindo-se a lanço o adubo em torno da planta, a uma distância de cerca de 20 cm da muda (FOTO 5.4.4.5).

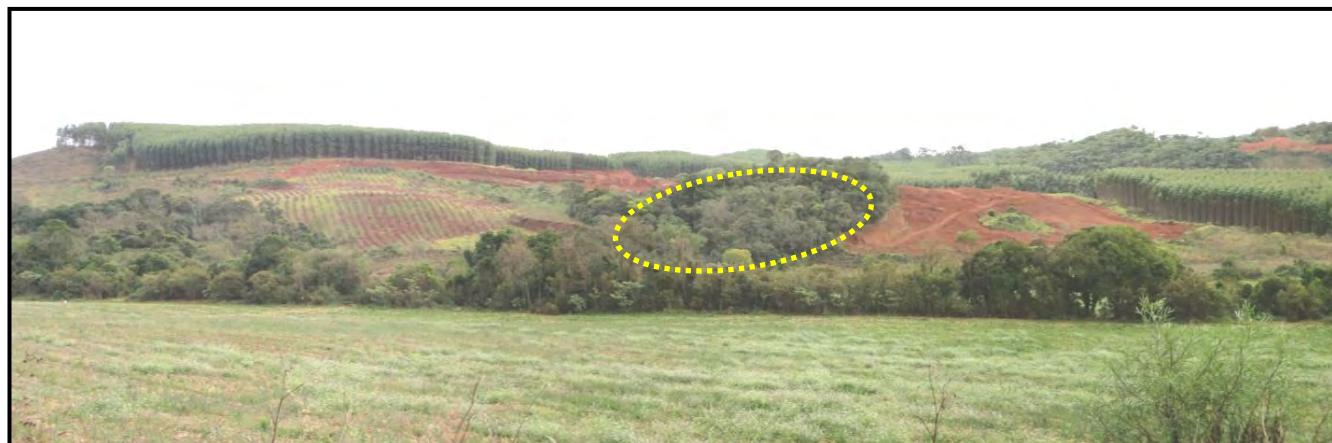
**FOTO 5.6.3.1** – Tomada da área prevista para lavra (corpo 5411, localizado na porção central da foto) em 2015, na área da poligonal ANM 808.027/1975 (Tamanduá). Verifica-se que o entorno, na poção esquerda da foto já havia sido realizada a lavra de bauxita e a área se encontrava na fase final de recuperação para restituição da área ao proprietário, contando com linhas de plantio de eucaliptos. A porção direita da foto se encontrava em lavra.

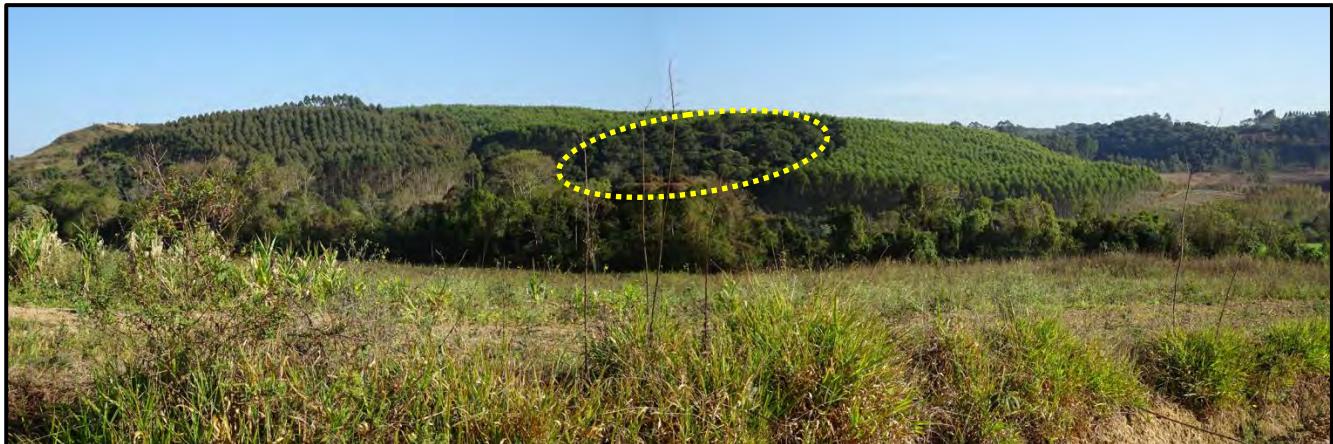
**FOTO 5.6.3.2** – Tomada da área prevista para lavra (corpo 5411, localizado na porção central da foto) em 2019. As áreas preteritamente lavradas foram devidamente recuperadas e restituídas ao proprietário ao uso anterior à lavra (plantio de eucaliptos). Verifica-se que, após as atividades de recuperação executadas pela CGM, torna-se quase imperceptível a identificação de que tenha havido extração de minério nessas áreas.

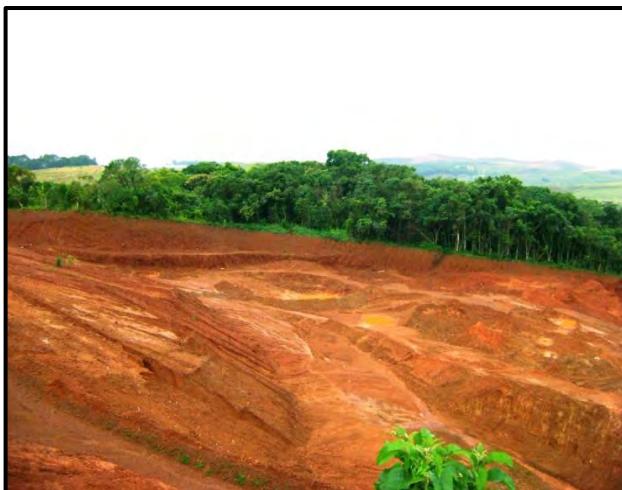
**FOTO 5.6.3.3** – Área prevista para implantação do pátio de bauxita em 2009, na área da poligonal ANM 815.816/1971 (Manteiga). Verifica-se que à época a área se encontrava em lavra.

Após a desativação do empreendimento, deverá o uso futuro obedecer a tendência de ocupação da região do entorno (FOTOS 5.6.3.1 a 5.6.3.4) e, obrigatoriamente, atender a legislação de uso e ocupação do solo vigente à época da desativação. As áreas previstas para a lavra são atualmente ocupadas principalmente por pastagens e cultivos agrícolas, e com a desativação do empreendimento, é possível ser dado o mesmo destino. Evidentemente os imóveis deverão se encontrar isentos de passivos ambientais e aptos para qualquer uso futuro.

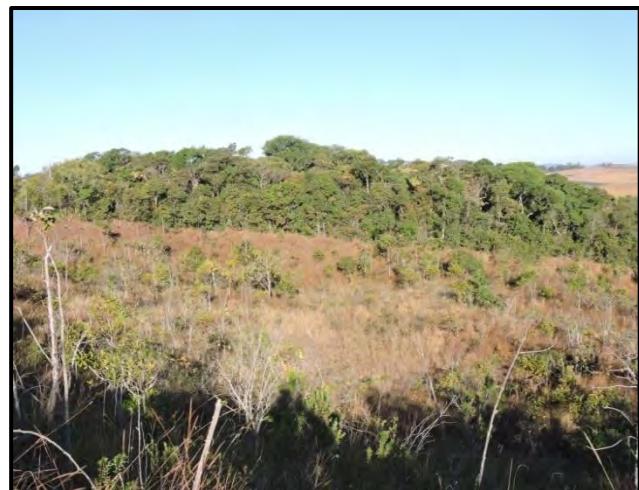
**FOTO 5.6.3.4** – Área preteritamente lavrada e devidamente recuperada e restituídas ao proprietário. Verifica-se que, após as atividades de recuperação executadas pela CGM, torna-se quase imperceptível a identificação de que tenha havido extração de minério nessas áreas.
